BEZPEČNOSTNÍ INSPEKCE

**Bezpečnostní inspekce silnice II/608 v obci
Nová Ves**

červenec 2015

Zakázka: P2015-060

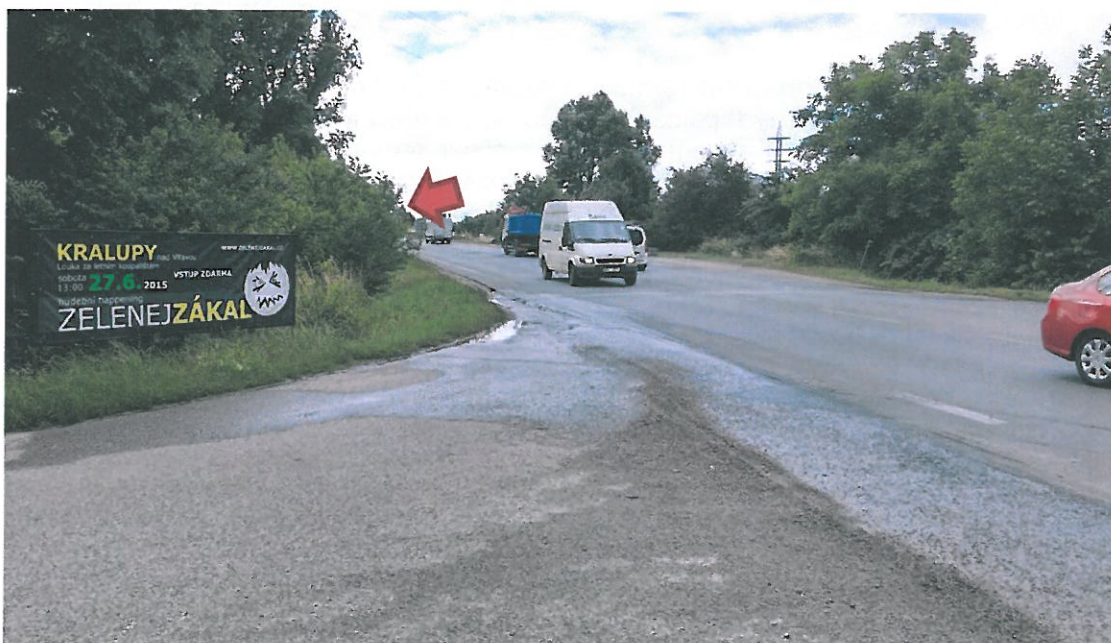
Popis rizika: Není dostatečný rozhled na vozidla jedoucí od Veltrus, kde zasahují do rozhledových poměrů stávající keře a dřeviny

Závažnost rizika: vysoké riziko

Doporučení: Prokletění stávajících křovin a dřevin pro zajištění dostatečného rozhledu ze silnice III/00812 na přijíždějící vozidla od Veltrus. Pro zdůraznění nutnosti zastavení pro dostatečný rozhled doporučujeme umístění vodorovného a svislého dopravního značení V 6b a P6.

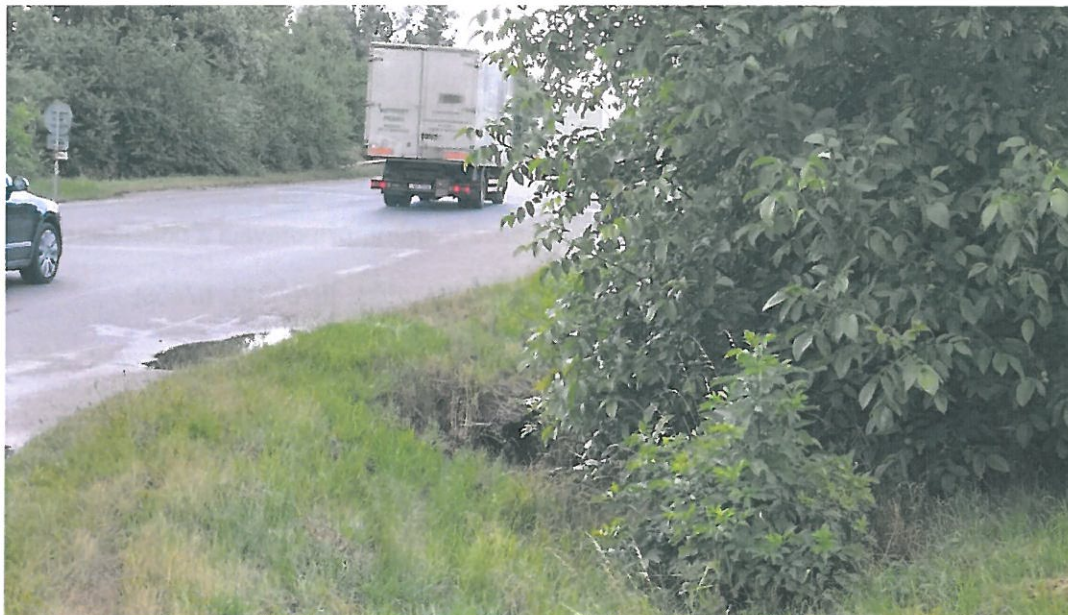
5) Riziko: Nevyhovující rozhledové poměry v křižovatce na hlavní komunikaci při výjezdu z III/24021

Popis rizika: Není dostatečný rozhled na vozidla jedoucí od Veltrus, kde zasahují do rozhledových poměrů stávající keře a dřeviny

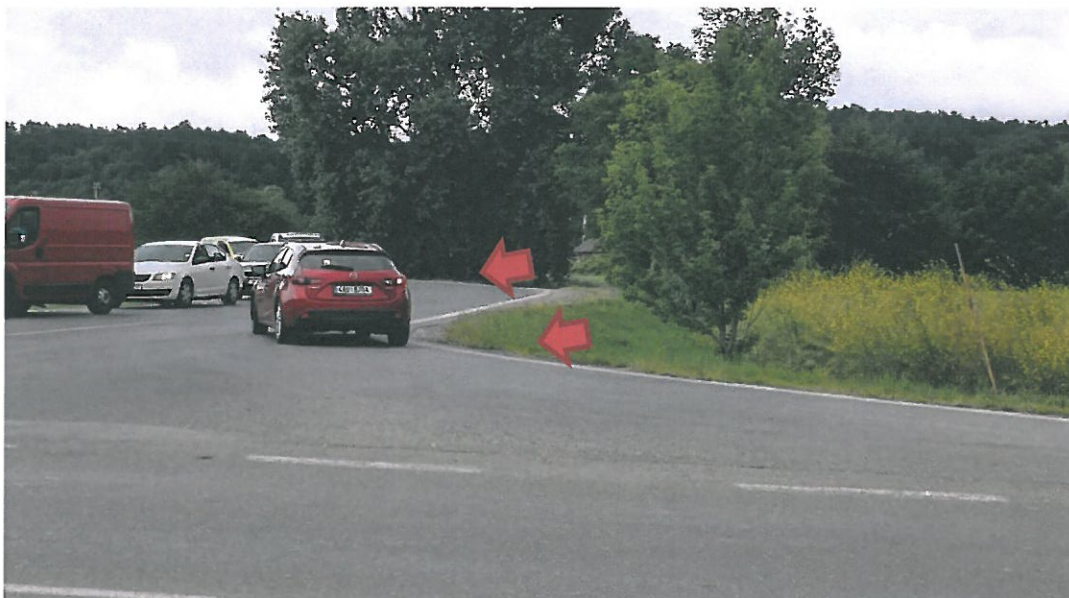
Popis rizika: S ohledem na nedostatečný rozhled jedoucích vozidel na hlavní komunikaci z důvodu přítomnosti zeleně podél komunikace dochází k přehlédnutí odbočky na silnici III/24021 a vozidla končí v silničním příkopu nebo nezpevněné krajnici

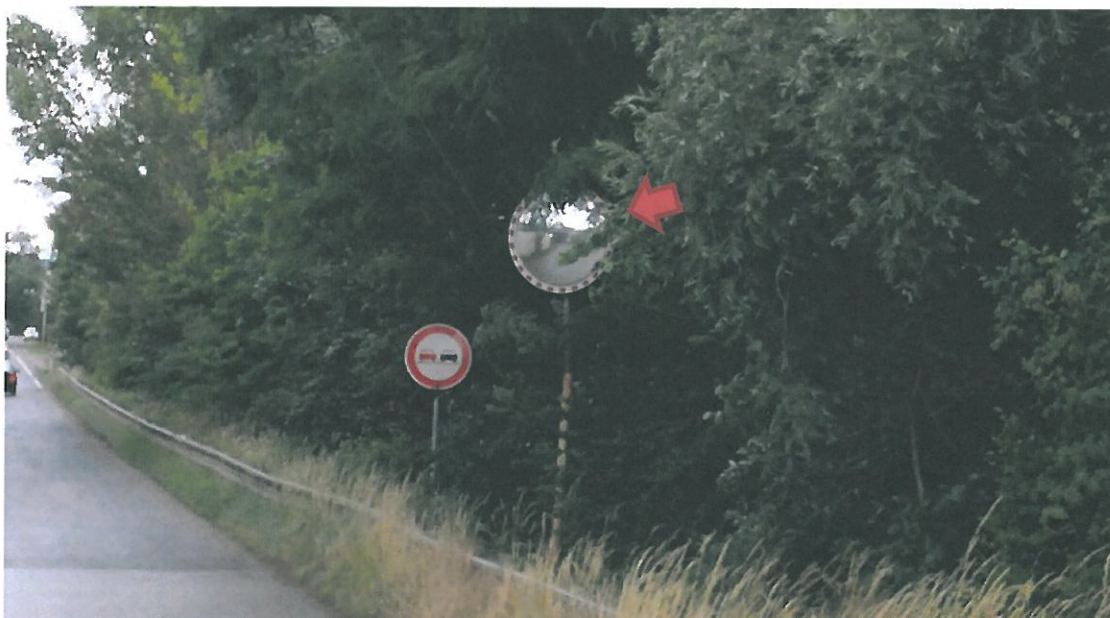
Popis rizika: Při vjíždění vozidel na hlavní komunikaci jsou nedostatečné rozhledové poměry vpravo. Řidiči přijíždějící od Veltrus nevidí vozidla přijíždějící ze směru od Nové Vsi a to jak z důvodu značných výškových rozdílů jednotlivých mimoúrovňových větví důvodu přítomnosti dřevin a křovin. Z těchto důvodů je zde nainstalováno odrazové zrcadlo, které však v době provádění bezpečnostní inspekce bylo zarostlé a řidiči měli značně obtížný výhled na přijíždějící vozidla po hlavní silnici zprava.

Doporučení: Zásadní je umístění svislého dopravního značení P6 na retroreflexním žlutozeleném fluorescenčním podkladu místo stávající P4 spolu s vodorovným dopravním značením V 6b, jelikož je toto místo značně nebezpečné. Dojde k posunu značení na hranu křižovatky do prostoru předpokládaného rozhledu. Současně je nutné udržovat stávající odrazové zrcadlo a okolní zeleň tak, aby nebyl zamezen výhled řidičům přijíždějícím po vedlejší komunikaci prostřednictvím odrazového zrcadla. Jelikož s ohledem na možnost rychlé jízdy po hlavní silnici dochází k častému překračování dovolené rychlosti, navrhujeme umístění snížení rychlosti až na rychlost 50 km/h v místě křižovatky a to svislým dopravním značením B 20a (50 km/h resp. 70km/h) na zvýrazněném retroreflexním podkladu.

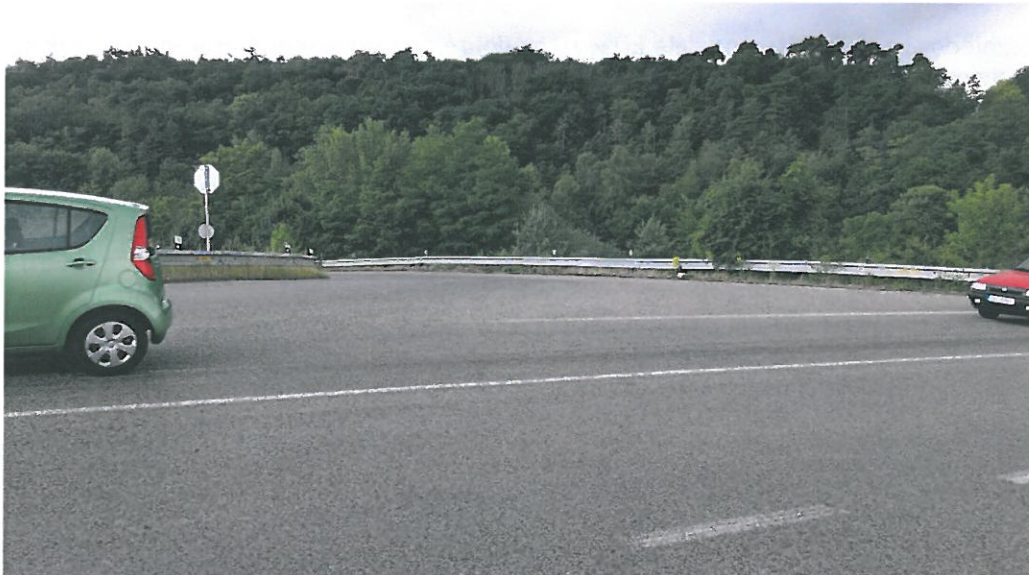
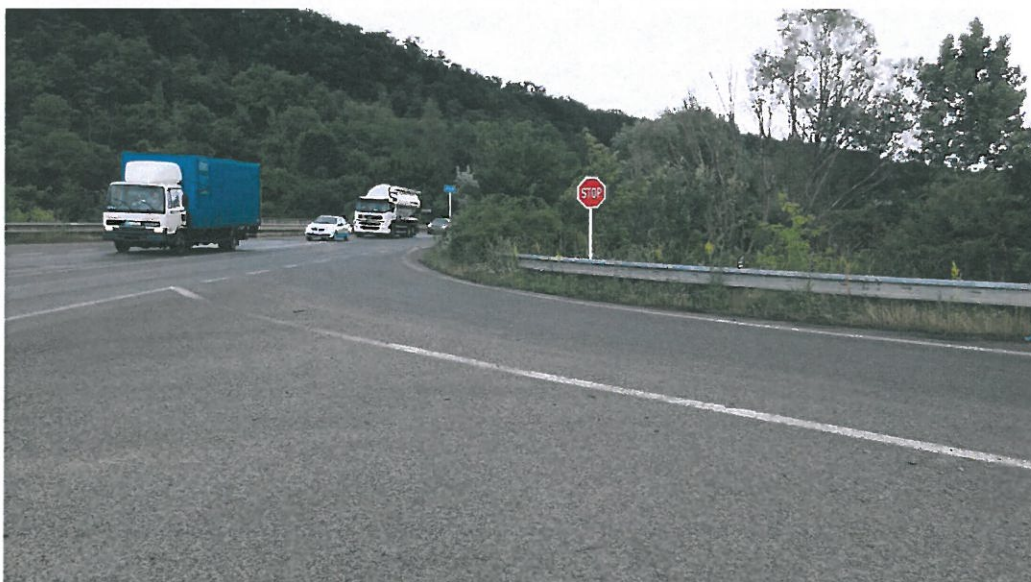
Popis rizika: Napojení silnice I/16H na silnici II/608 je provedeno bez připojovacích pruhů a to jak ve směru na Vetrusy, tak na Novou Ves. Řidič nemá dostatečný výhled na situaci na hlavní komunikaci a musí koukat buď do zrcátka nebo přes rameno, což není vůbec žádoucí a hrozí přehlédnutí vozidla na hlavní komunikaci. Současně je na obou připojovacích větvích umístěno svislé dopravní značení P6 a vozidlo by mělo úplně zastavit. S ohledem na intenzitu dopravy na hlavní komunikaci a dovolenou rychlost je každý manévr výjezdu nebezpečný.

Doporučení: Jelikož není možné s ohledem na přítomnost mostních objektů umístit připojovací pruhy, doporučujeme připojení na II/608 provést více kolmé na osu hlavní komunikace pro dostatečné umožnění bezpečného rozhledu pro výjezd na hlavní komunikaci. Vhodné dopravní odkanalizování větví doporučujeme provést pomocí směrových sloupků J12 (Baliseta) společně s vhodným vodorovným dopravním značením V 13a. Řešení pomocí sloupků vymezí jasný možný průjezd v obou místech napojení II/608. Převážně je to vhodné ve směru na Veltrusy, jelikož se stává, že vozidla vjíždějí do jednosměrné větve a tedy do protisměru. Současně doporučujeme umístit svislé dopravní značení P 6 na retroreflexní fluorescenční žlutozelený podklad pro zvýraznění nutnosti zastavení. Svislé dopravní značení je nutné doplnit i vodorovnou příčnou čáru u hlavní komunikace s nápisem STOP a

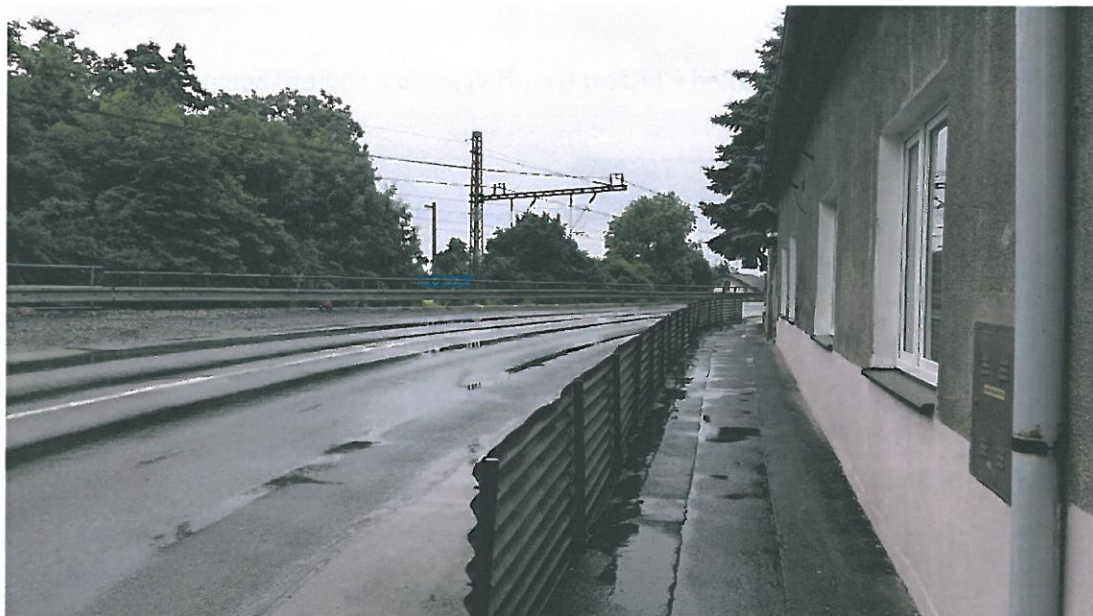
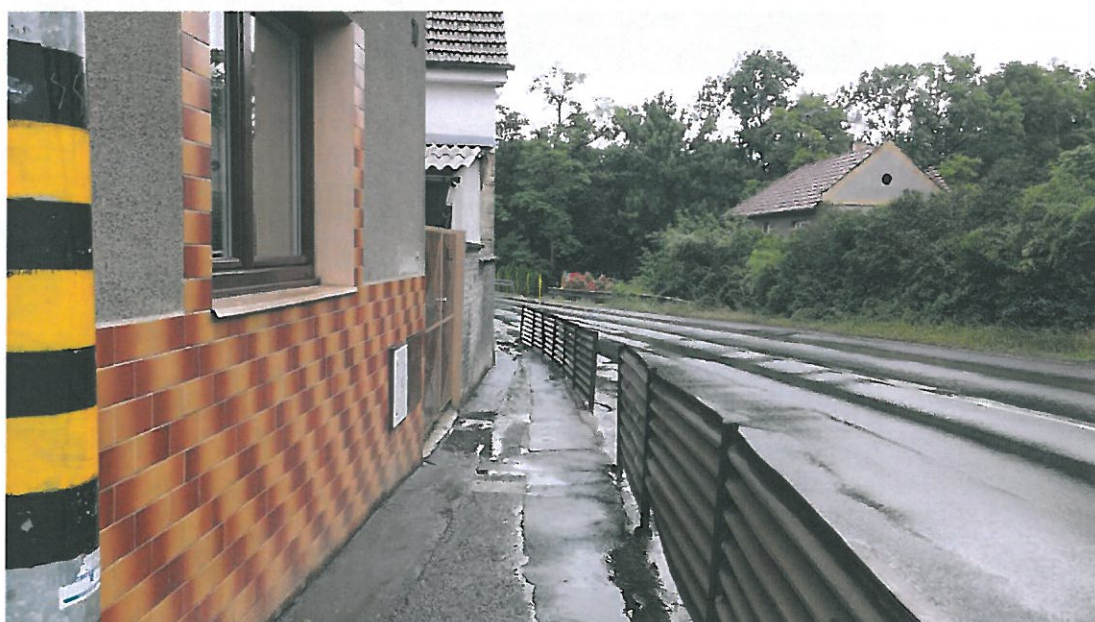
- 10) Riziko: Nedostatečný rozhled při výjezdu z nemovitosti na frekventovanou komunikaci II/608.
Popis rizika: V celé části vnitřního oblouku se vyskytuje celá řada nemovitostí, které mají naprosto minimální výhled při výjezdu z nemovitosti na komunikaci. S ohledem na značně frekventovanou komunikaci je každý tento výjezd z nemovitosti značně rizikový a nebezpečný. Jedná se o rozhled převážně na obě strany.

Doporučení: Umístění odrazových zrcadel na protější část komunikace pro zajištění vhodnějšího rozhledu a umožnění tím bezpečného vyjetí z nemovitosti.

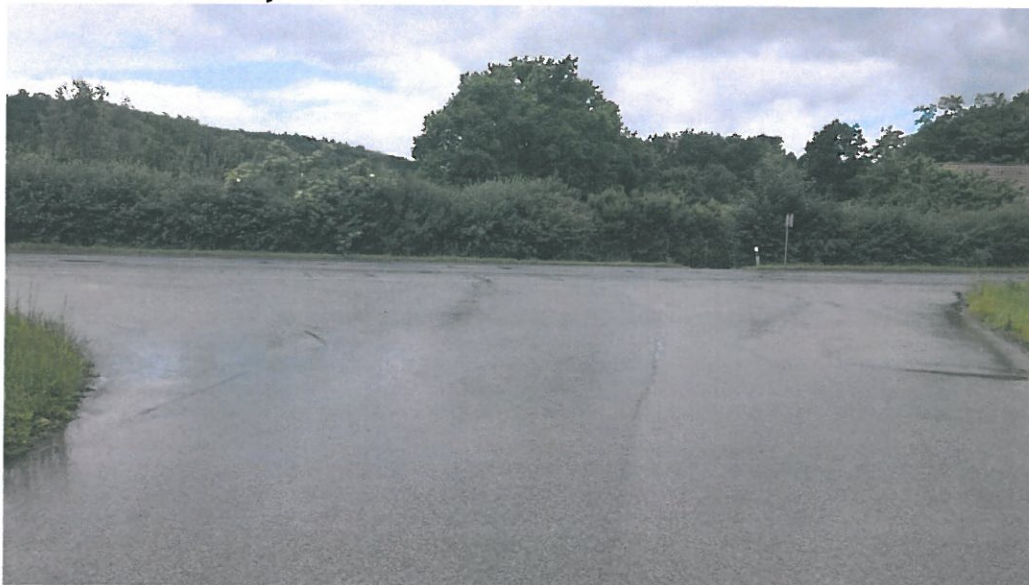
Popis rizika: Stávající křižovatka je značně rozsáhlá a tím zásadně nepřehledná. Vozidla se řadí dle svých možností bez jakéhokoliv určení vhodné polohy pro výjezd na hlavní komunikaci. Přijíždějící vozidla z vedlejší komunikace se mohou řadit jakkoliv příčně a odbočování vozidel vlevo z hlavní komunikace na vedlejší je tak vždy téměř v jiném místě.

Doporučení: Provést takové stavební úpravy, které by zlepšili dopravní odkanalizování celé křižovatky a umožnili tak vozidlům se lépe ředit pro odbočování na hlavní komunikaci. Tím také vozidla z hlavní komunikace budou odbočovat na místech k tomu určených a dojde k eliminaci kolizních míst, které se v této křižovatce nacházejí.

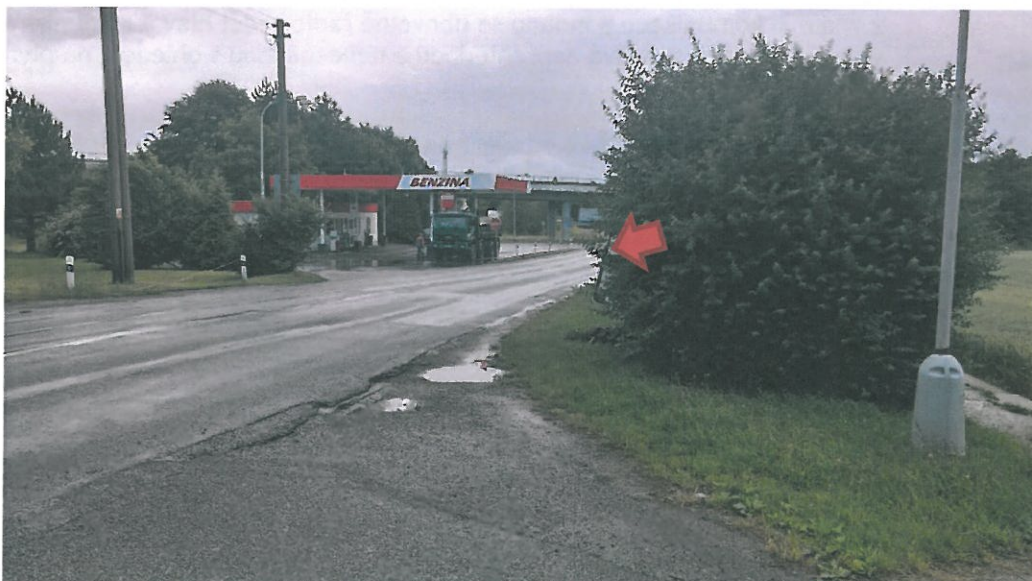
Popis rizika: V místě rozhledových trojúhelníků se vyskytují keře, které zabraňují dostatečnému rozhledu pro vjetí na hlavní komunikaci.

Doporučení: Vyklestit prostor pro dostatečný výhled pro výjezd z vedlejší komunikace.

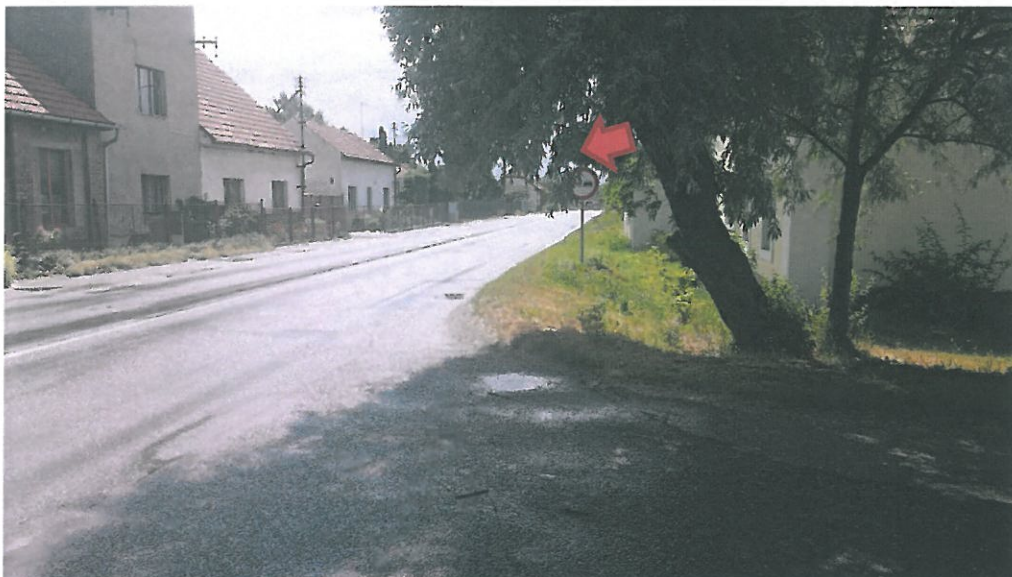
Popis rizika: V místě rozhledových trojúhelníků se vyskytuje strom, který svými větvemi zabraňuje dostatečnému rozhledu pro vjetí na hlavní komunikaci.

Doporučení: Vyklestit větve nebo odstranit strom pro dostatečný výhled pro výjezd z vedlejší komunikace.

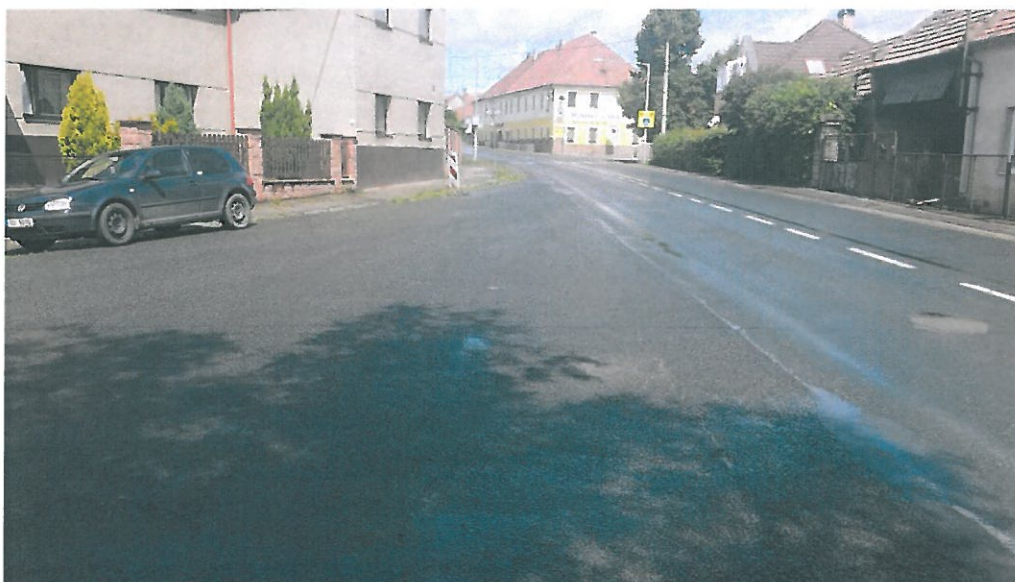
Popis rizika: Stávající křižovatka je značně rozlehlá, kde není dané místo pro vozidla vyjíždějící z vedlejší komunikace a mohou se libovolně řadit podél hlavní komunikace. Situace v tomto případě se stává nepřehlednou a nebezpečnou s ohledem na plynulost automobilové dopravy.

Doporučení: Stavební úpravy křižovatky, které umožní napojení na hlavní komunikaci v co nejvíce kolmém úhlu. Řešení může být také alternativně provedeno vodorovným

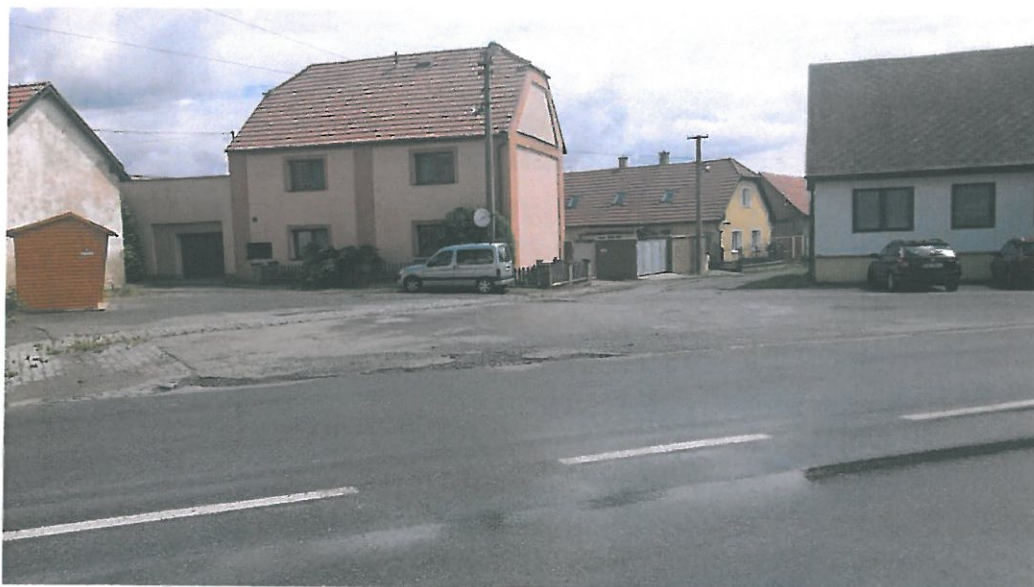
Popis rizika: Stávající křižovatka je značně rozlehlá, kde není dané místo pro vozidla vyjíždějící z vedlejší komunikace a mohou se libovolně řadit podél hlavní komunikace. Situace v tomto případě se stává nepřehlednou a nebezpečnou s ohledem na plynulost automobilové dopravy.

Doporučení: Stavební úpravy křižovatky, které umožní napojení na hlavní komunikaci v co nejvíce kolmém úhlu. Řešení může být také alternativně provedeno vodorovným dopravním značením, které však řidiči často porušují. Je vhodné maximálně vymežit jízdní pruhy, které vozidla povedou v jasně určených pruzích.

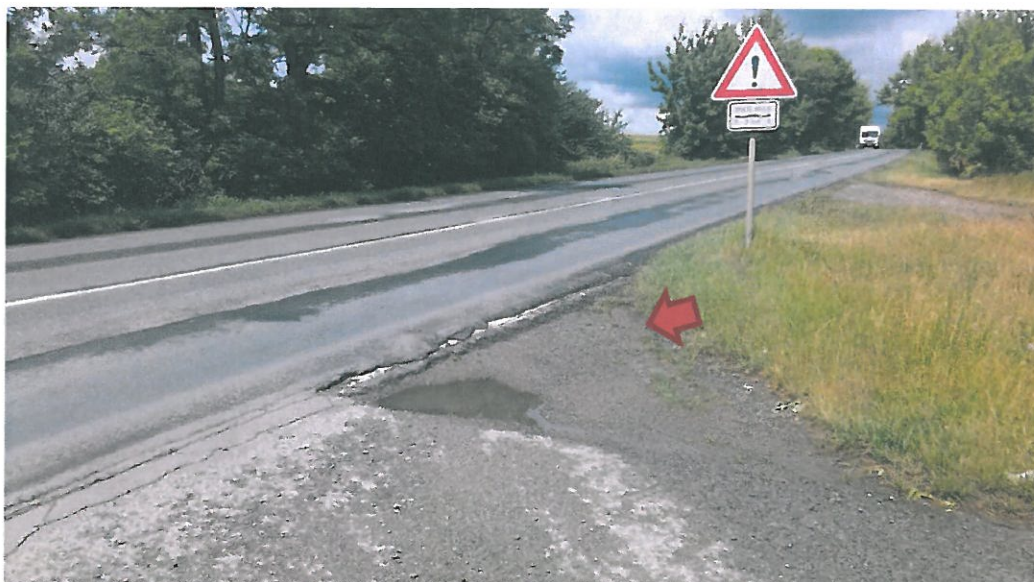
Popis rizika: Pro bezproblémové odbočení vpravo není vybudována zpevněná plocha o potřebném poloměru. Vozidlo vjíždějí na hlavní komunikaci po nezpevněné ploše.

Doporučení: Doplnit konstrukci vozovky a zpevněný povrch pro možné plynulé odbočení vpravo na hlavní komunikaci.

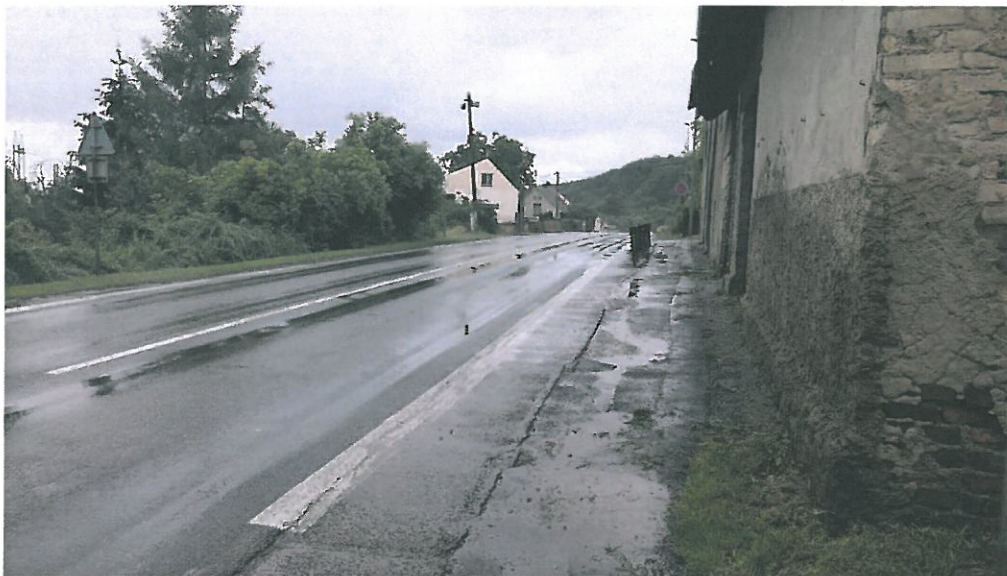
Stav krajnic je po celé trase stejný. Zásadně chybí nezpevněná část krajnice a zatravnění převážně zasahuje až ke zpevněnému povrchu. Toto je však problém celého úseku a po celé délce komunikace mezi řešenými křižovatkami v místech extravilánu obcí. V některých místech jsou krajnice ulámané a je tudíž nutná jejich oprava. V intravilánu obcí krajnice chybí a vozovka volně bez jakéhokoliv výškového oddělení chodníků přechází v chodník, což je značně nebezpečné. V obci Nové Ouholice jsou mezi vozovkou a chodníkem vybudovány clony proti ostřiku vody od vozidel, což bude popisováno následujících dalších odstavcích.

Zásadní problém však tvoří deformace vozovky ve formě vyjetých kolejí, což je problém jak bezpečnosti provozu na vozovce, tak velmi nepříjemné s ohledem na ostřík chodců. Vyjeté koleje jsou velmi nebezpečné jak v období, kdy nemrzne, tak období zimním. V době výskytu vody v kolejích může dojít ke vzniku akvaplaningu, který zapříčiní až nehodu vozidla. Další nebezpečnou věcí je značné snížení adhezních podmínek při brždění v obcích a prodloužení brzdné dráhy vozidel při brždění před překážkou nebo chodcem. V zimním období pak hrozí namrzání této vody a vzniku ledových kolejí na vozovce, což opět zamezí včasnému dobrzdění před překážkou nebo chodcem nebo případnému vzniku smyku.

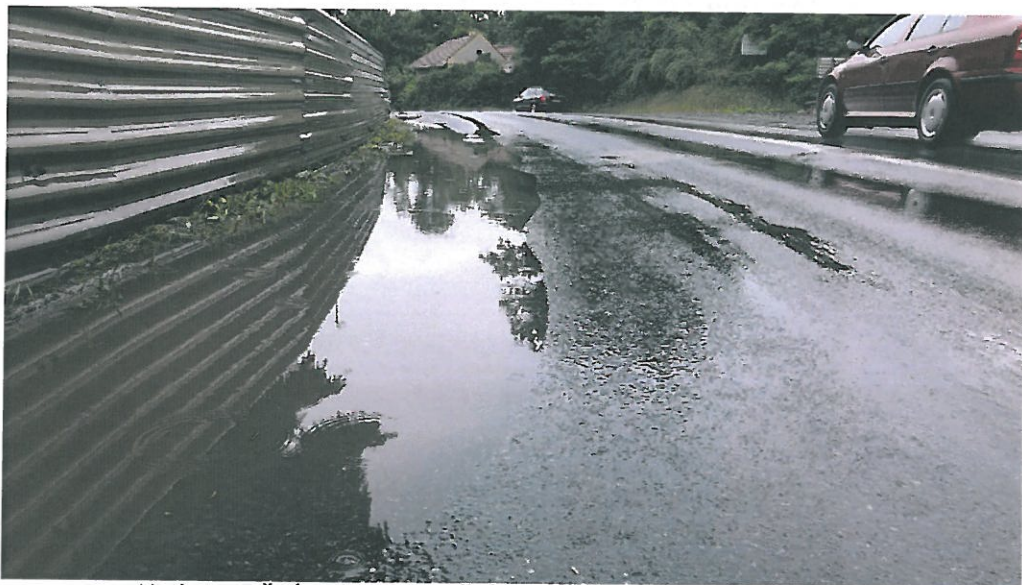
- 21) Riziko: Nedostatečné odvodnění převážně v obci Nové Ouholice převážně km 20,00-20,50
 Popis rizika: Nedostatečné nebo nefunkční odvodnění stávající komunikace může mít za následek vzniku aquaplaningu a ztrátě kontroly nad vozidlem. Tento efekt je však markantnější při větších rychlostech převážně v extravilánu obcí. Při náhlém vjetí do kaluže však tento efekt může vznikat i v intravilánu města, což je i tento případ. Stávající dešťová voda převážně v období přívalových dešťů stéká převážně soustředěnými odtoky z komunikace a tvoří erozní rýhy a dochází k poruchám silničního tělesa. Dešťová voda také zaplavuje přilehlé objekty a obecní hřiště.

Nedostatečné nebo nefunkční odvodnění komunikace - příklad

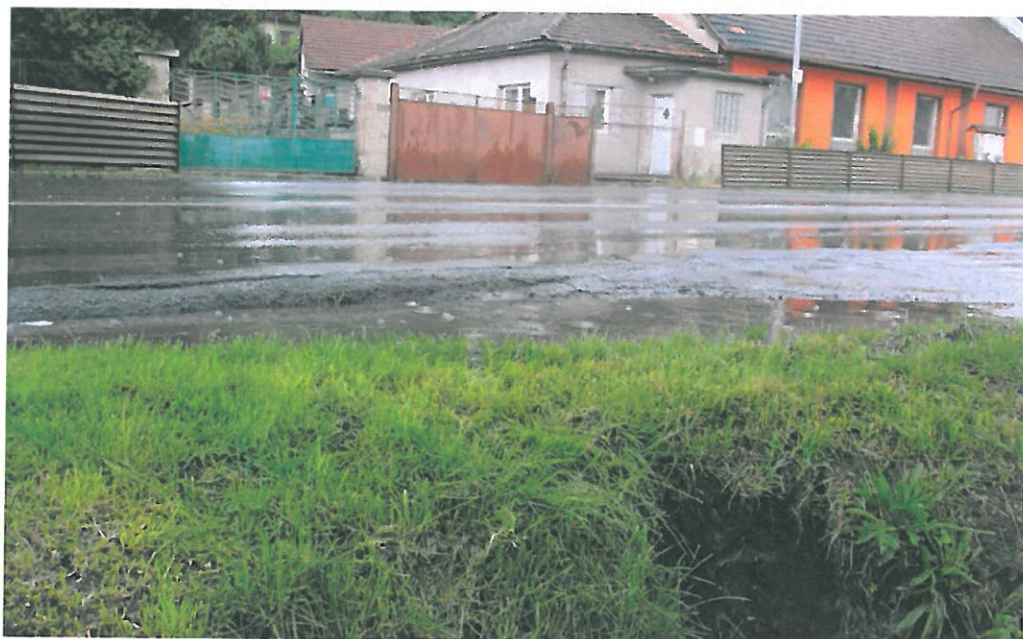
Poškození silničního tělesa dešťovou vodou

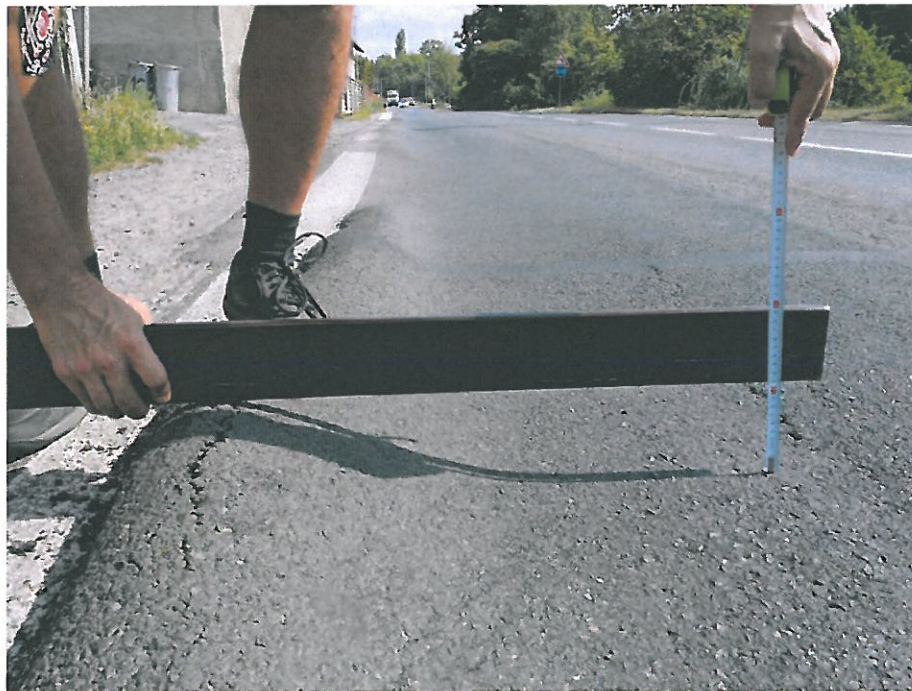
Hrbol v obci Nové Ouholice v km 20,200

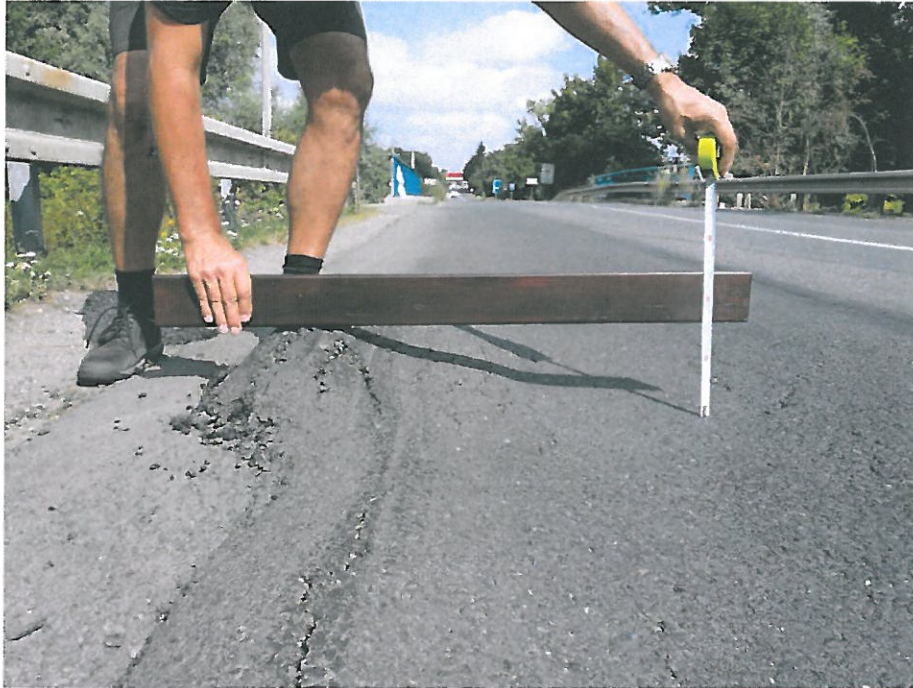
Hrbol na konci obce Nové Ouholice v km 20,610

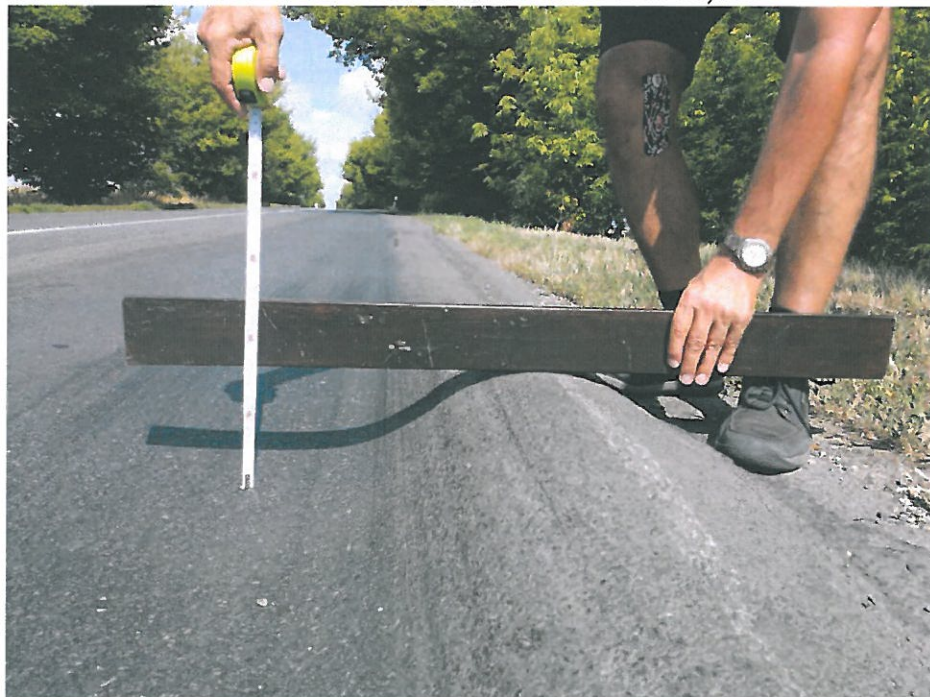
Hrbol bezprostředně za sledovaným úsekem v km cca 22,300

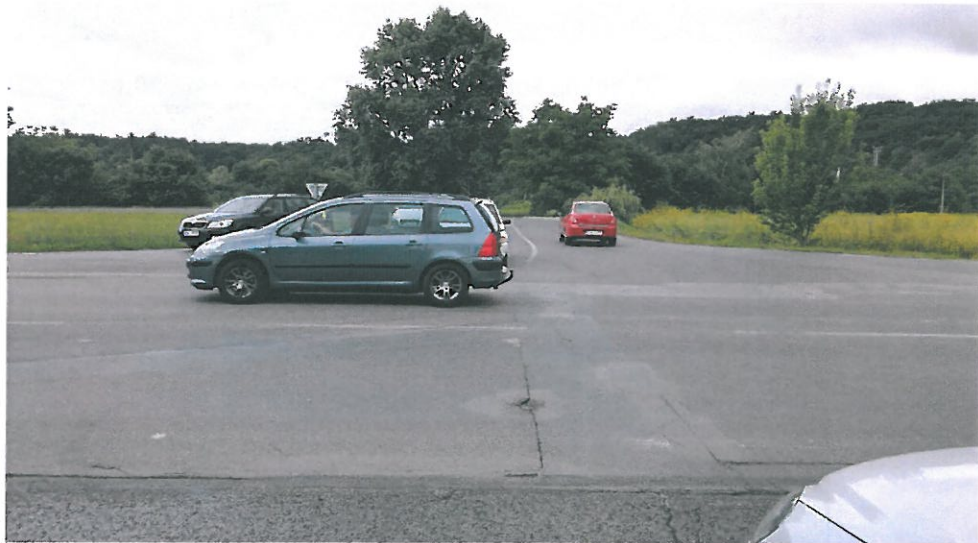
Příčné trhliny

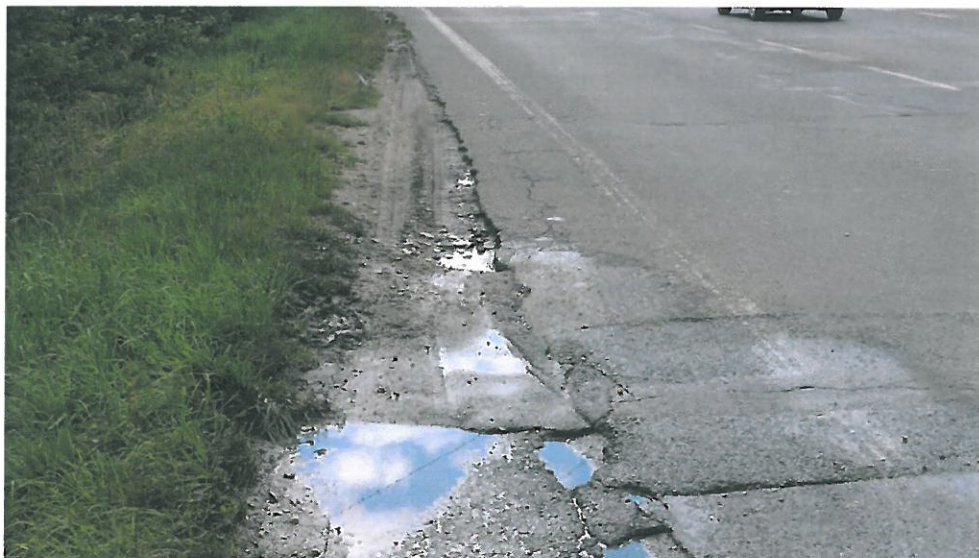
Opravované příčné trhliny vč. poškozené krajnice

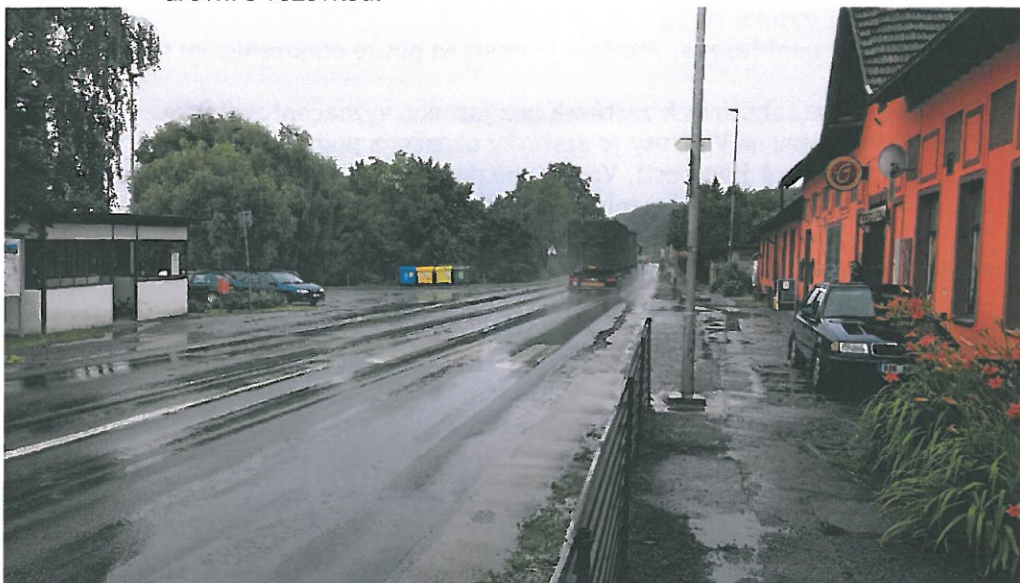
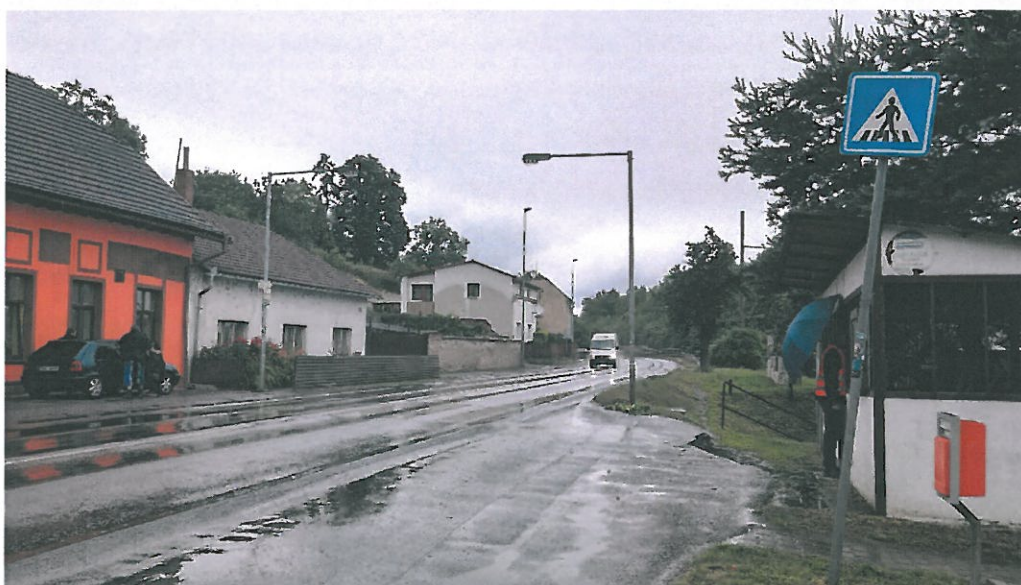
Popis rizika: Autobusové zastávky nejsou vybaveny nástupišti a chybí bezpečné přístupové komunikace pro pěší. Chodci se v současné době pohybují po zpevněných plochách, které jasně nevymezují prostor pro chodce a tyto plochy jsou ve stejné výškové úrovni s vozovkou.

Doporučení: Doplnit nástupiště a přístupové komunikace pro pěší. Nástupiště by měla umožnit bezbariérový nástup do vozidel linkové dopravy a měla by být tedy zvýšena dle platných předpisů.

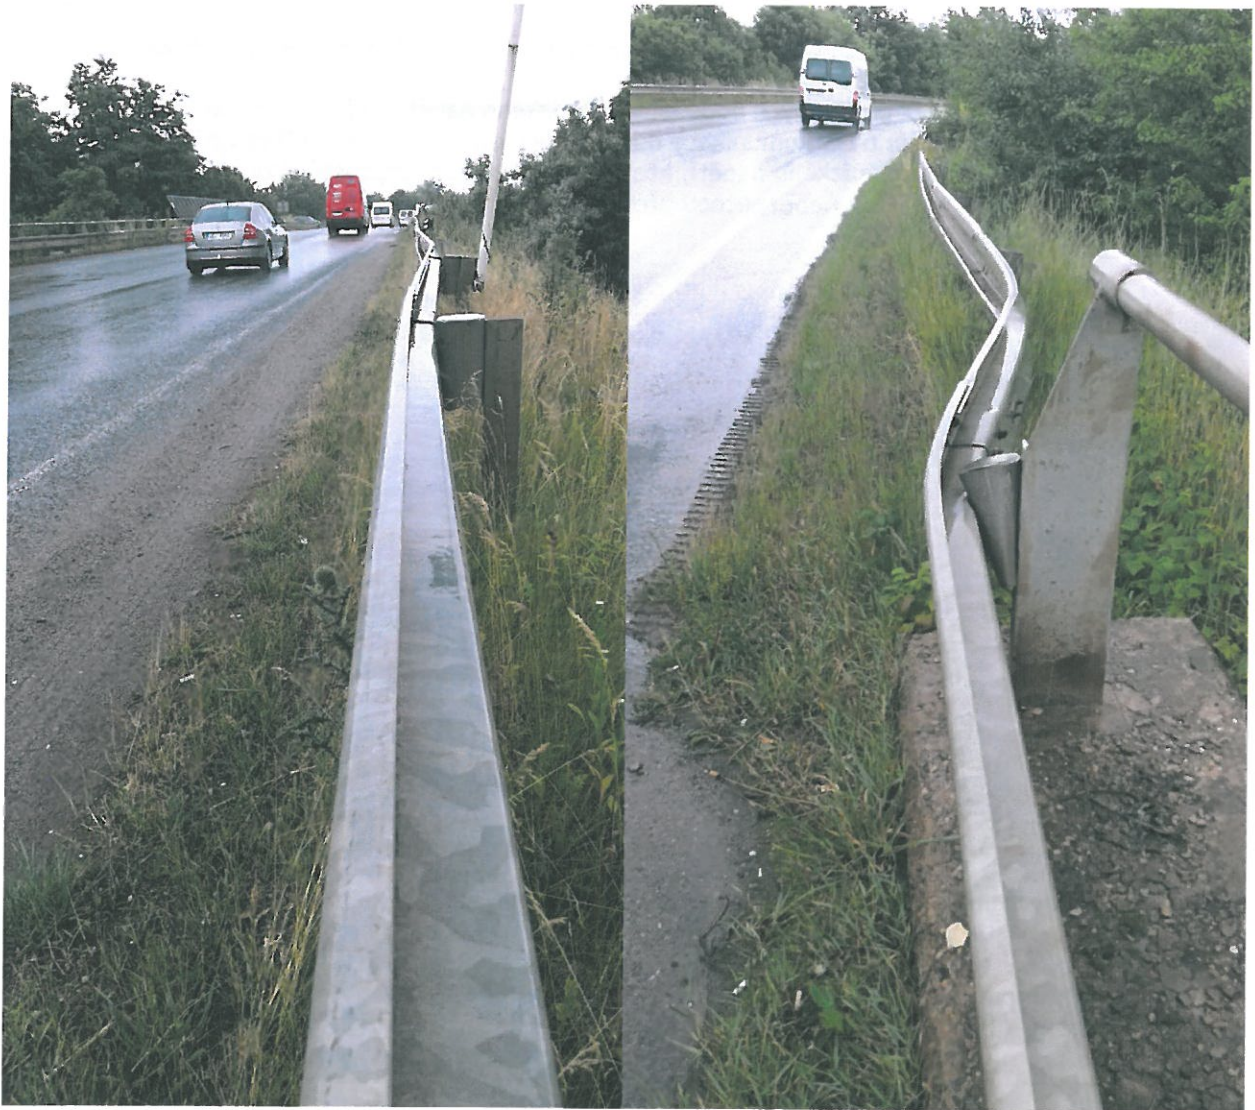
Popis rizika: V křižovatce ve směru na Veltrusy za připojením větve od Velvar je poškozené svodidlo od nehody a neplní správně funkci zadržení vozidla. Svodidlo je poškozeno jak před mostem s dráhou, tak bezprostředně za ní.

Doporučení: Nutná oprava zádržného systému pro vozidla, které v současné chvíli neplní správně svojí funkci. Je třeba vyměnit jak svodnice, tak sloupky s kotevními prvky.

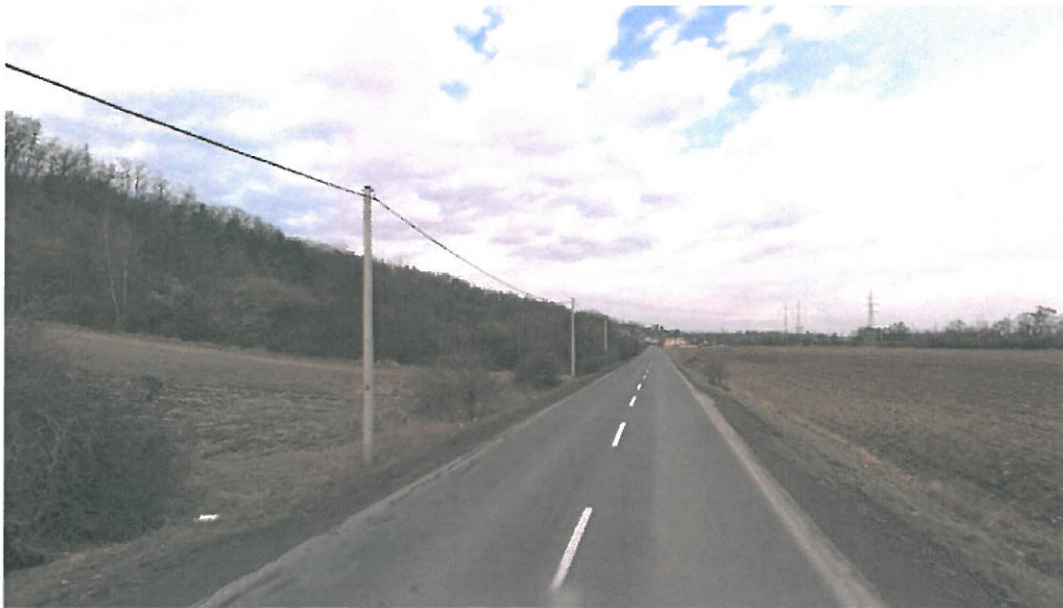
Popis rizika: Podél trasy komunikace od staničení km 19,210 - 20,000 se vyskytují betonové sloupy nízkého napětí, které jsou umístěny bezprostředně podél komunikace a tvoří tak nebezpečnou překážku.

Doporučení: Odsunout stávající vedení mimo komunikaci nebo přeložit vedení pod zem. Je možné osadit také sloupy s pasivněbezpečnostním opatřením. Tyto překážky jsou vysokým rizikem převážně podél extravilánových komunikací.

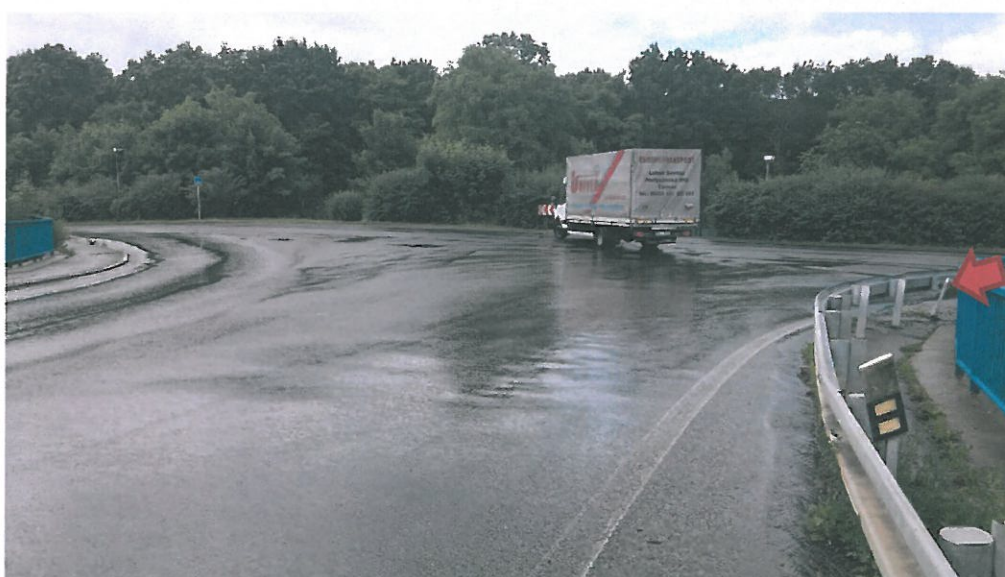
Popis rizika: Na větvi mimoúrovňové křižovatky v místě napojení na silnici II/608 je vpravo poškozené svodidlo pravděpodobně od nárazu vozidlem, které neplní v tomto stavu svojí funkci.

Doporučení: Nutná oprava zádržného systému pro vozidla, které v současné chvíli neplní správně svojí funkci. Je třeba vyměnit jak svodnice, tak sloupky s kotevními prvky.

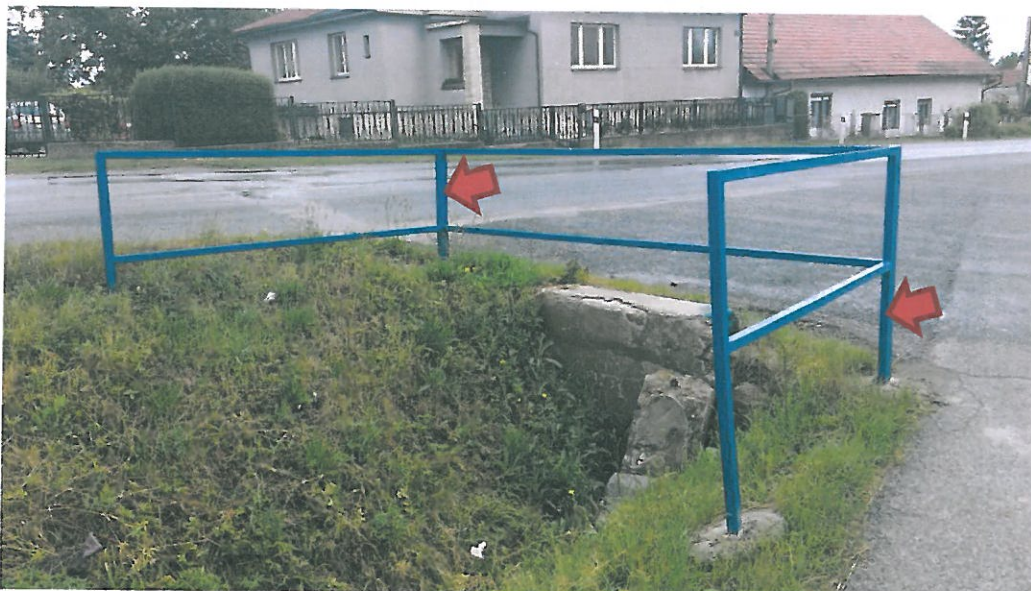
Popis rizika: Stávající zábradlí je opatřeno modrým nátěrem, který nedostatečným způsobem upozorňuje na překážku podél komunikace. Již v současné době je zřejmé poškození tohoto zábradlí od projíždějícího vozidla.

Doporučení: Doporučujeme zábradlí opatřit zvýrazňujícím nátěrem a to buď černo žlutým zvýrazňujícím nátěrem, nebo červenobílým nátěrem s výraznou červení.
