BEZPEČNOSTNÍ INSPEKCE

**Bezpečnostní inspekce silnice II/608 v obci
Nová Ves**

červenec 2015

Zakázka: P2015-060

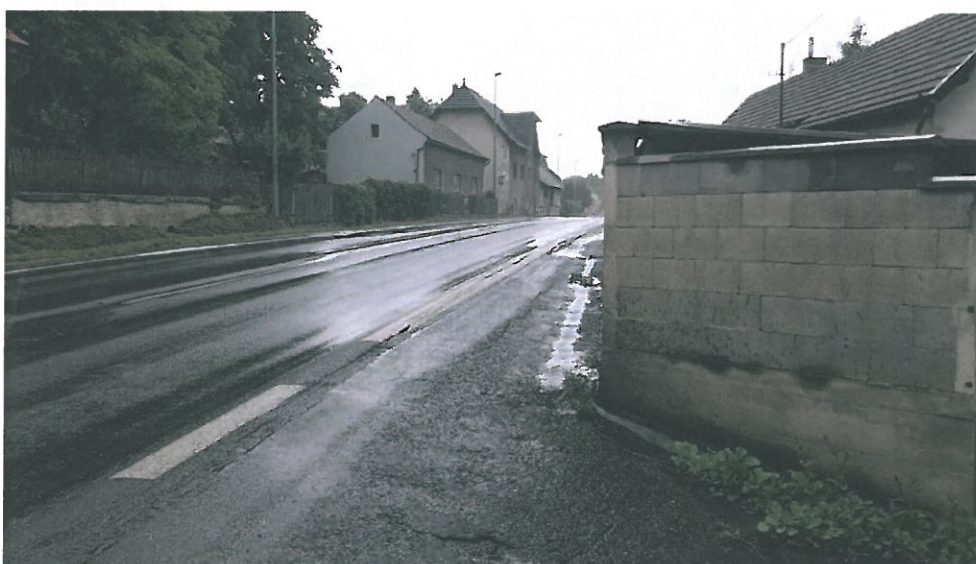
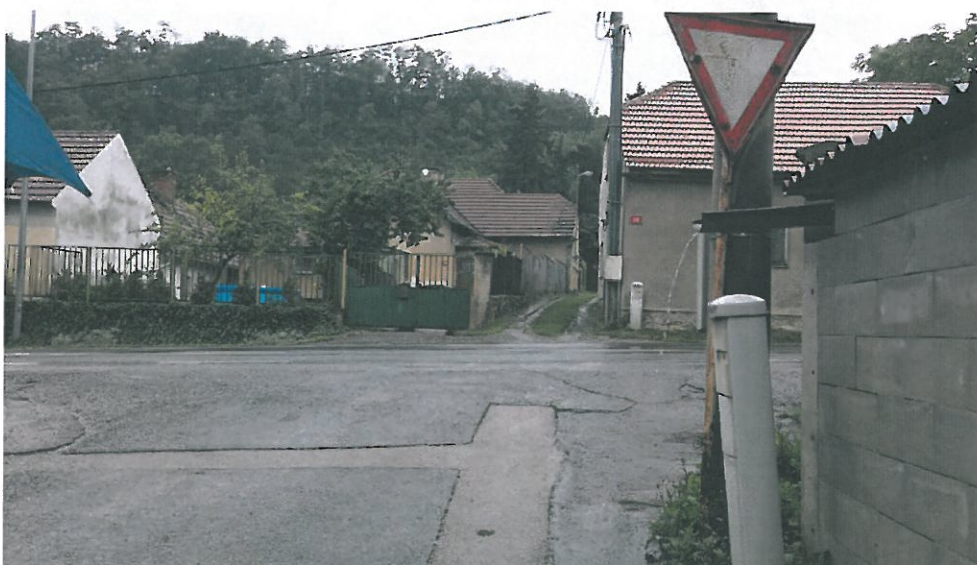
9) Riziko: Nedostatečný rozhled v křižovatce při výjezdu z vedlejší komunikace na směr od Nové Vsi.

Popis rizika: S ohledem na stávající zástavbu není dostatečně bezpečný výhled na vozidla přijíždějící zprava od Nové Vsi.

Závažnost rizika: vysoké riziko
Řešení v PD: V PD není řešeno.

Doporučení: Umístění svislé dopravní značky P6 místo stávající P4. Umístění odrazového zrcadla na opačnou stranu hlavní komunikace k objektu č.p. 38 pro zajištění rozhledu v křižovatce.

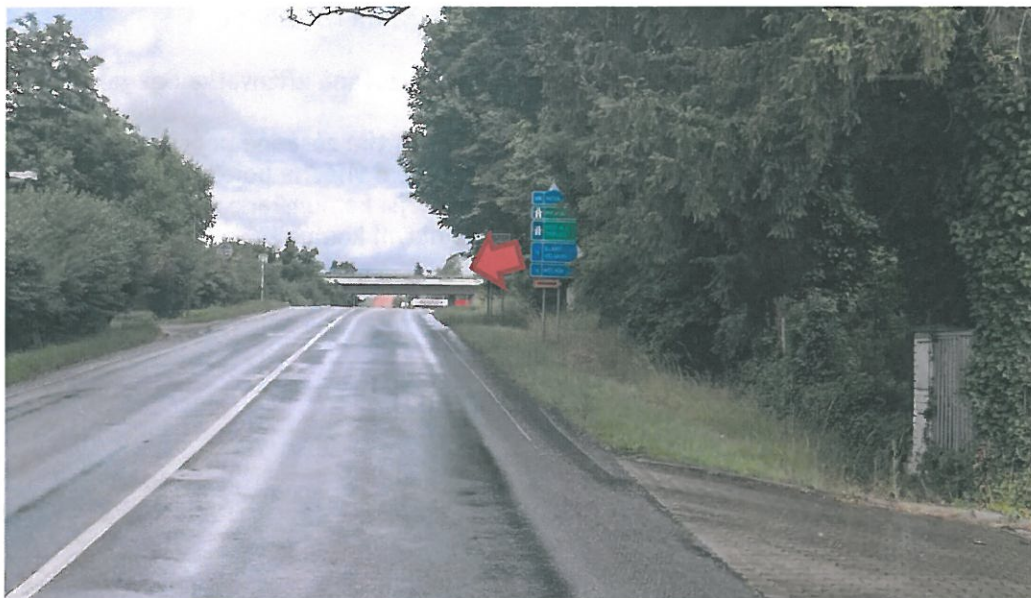
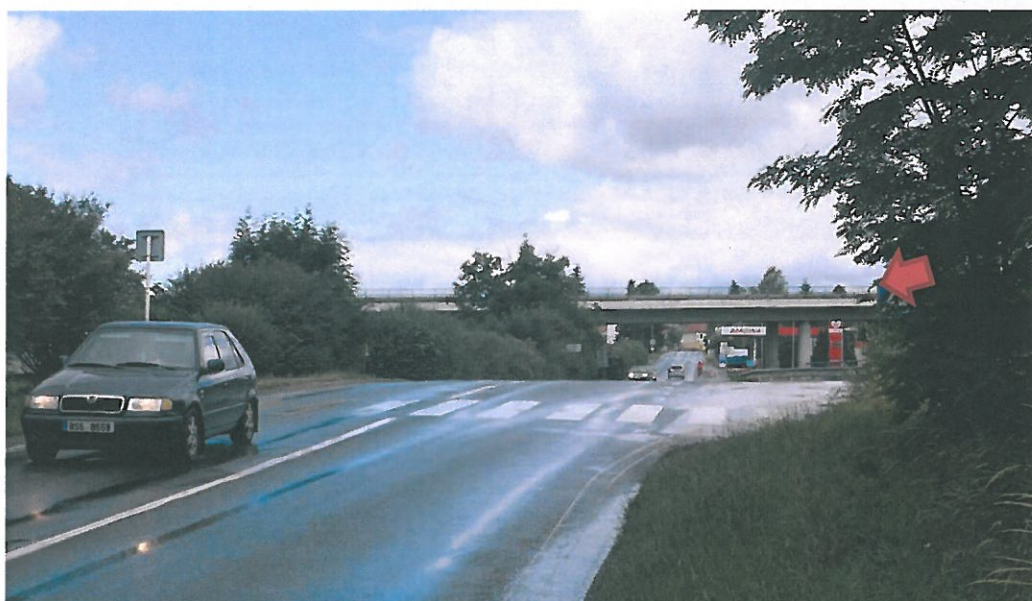
12) Riziko: Nedostatečný rozhled na vozidla ze směru od Veltrus.

Popis rizika: Není dostatečný rozhled v křižovatce pro vozidla přijíždějící z vedlejší komunikace. Dostatečně bezpečný rozhled je pouze v místě napojení na hlavní komunikaci a to v rozmezí několika metrů. Rozhled je omezen převážně ve směru od Veltrus, kde musí přijíždějící vozidla na vedlejší komunikaci zastavit pro bezpečné vyjetí na hlavní komunikaci.

Závažnost rizika: střední riziko

Doporučení: S ohledem na intenzitu dopravy a časté dopravní nehody doporučujeme nahrazení stávající značky P 4 značkou P 6, která bude doplněna vodorovným dopravním značením s nápisem STOP V 6b. Značka P 6 bude osazena na retroreflexním fluorescenčním žlutozeleném podkladu pro zvýraznění nutnosti zastavení.

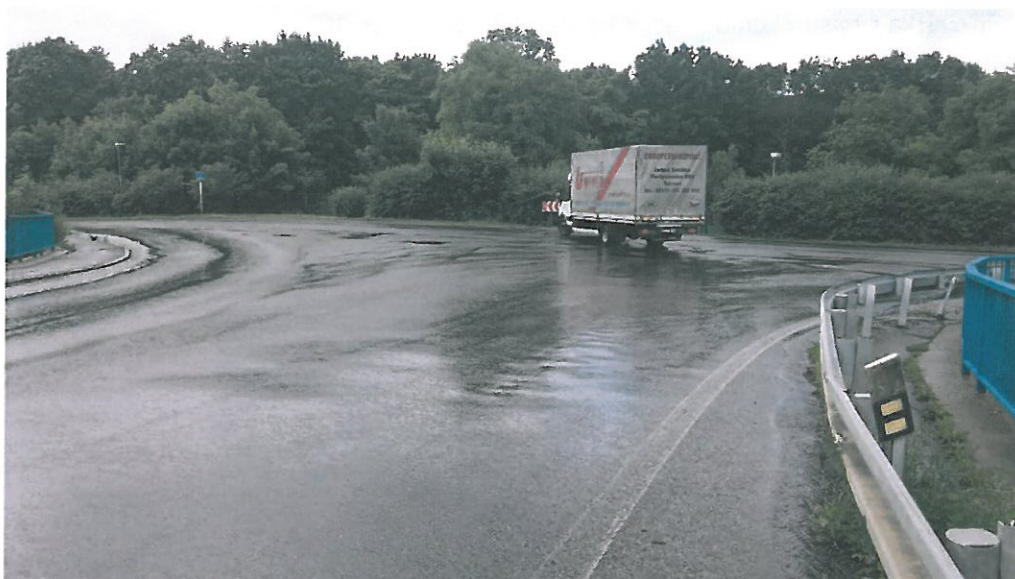
- 13) Riziko: Rozlehlá, nepřehledná a dopravně neodkanalizovaná křižovatka bez jakéhokoliv vodorovného dopravního značení

Popis rizika: Stávající křižovatka je značně rozsáhlá a tím zásadně nepřehledná. Vozidla se řadí dle svých možností bez jakéhokoliv určení vhodné polohy pro výjezd na hlavní komunikaci. Přijíždějící vozidla z vedlejší komunikace se mohou řadit v rámci i třeba 10-ti metrů příčně a odbočování vozidel vlevo z hlavní komunikace na vedlejší je tak vždy téměř v jiném místě.

Závažnost rizika: střední riziko

Doporučení: Provést takové vodorovné dopravní značení V 13a, které by jasně vymezilo pohyb vozidel. Provedení těchto dopravních stínů zásadním způsobem zpřehlední celou křižovatku. Na velkých plochách dopravních stínů doporučujeme umístit směrové sloupky J12 (Balisety), aby nedocházelo k porušování předpisů a řidiči dodržovali řazení v křižovatce a křižovatka byla řádně dopravně odkanalizována.

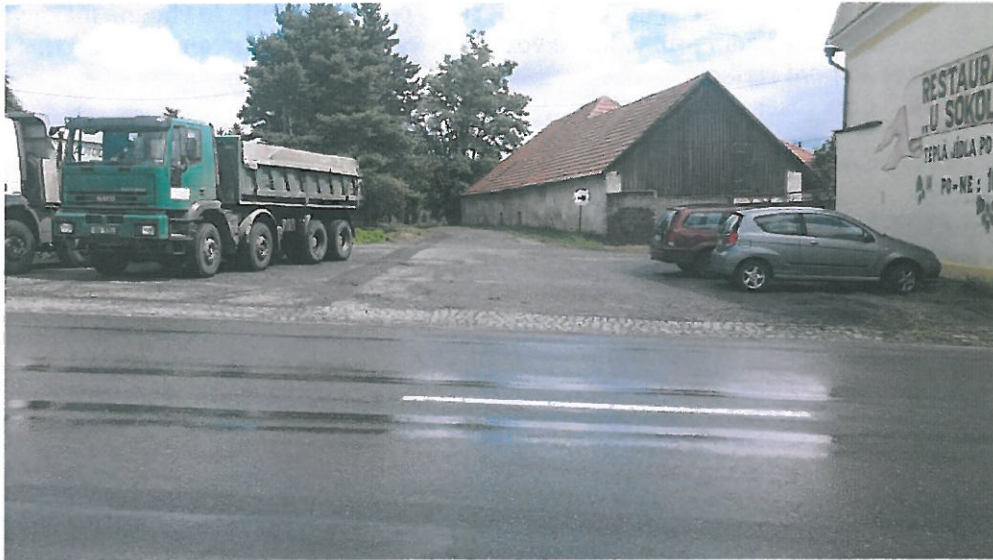
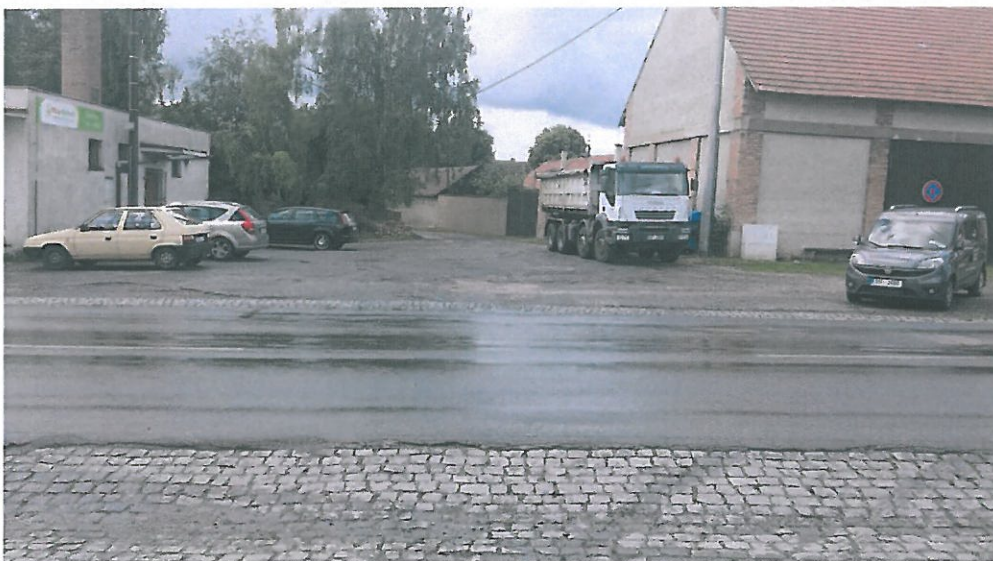
16) Riziko: Plošně rozlehlá křižovatka s nedostatečným odkanalizováním dopravy, kde se vozidla mohou řadit libovolně podél hlavní komunikace

Závažnost rizika: střední riziko

Doporučení: Takové stavební úpravy, které umožní jasně vymezené výjezdy na hlavní komunikaci na obou větvích průsečné křižovatky. Nutné je také jasné vymezení ploch pro parkování, které se však nesmí vyskytovat v prostoru křižovatek. Řešení formou vodorovného dopravního značení však v těchto případech nic nevyřeší.

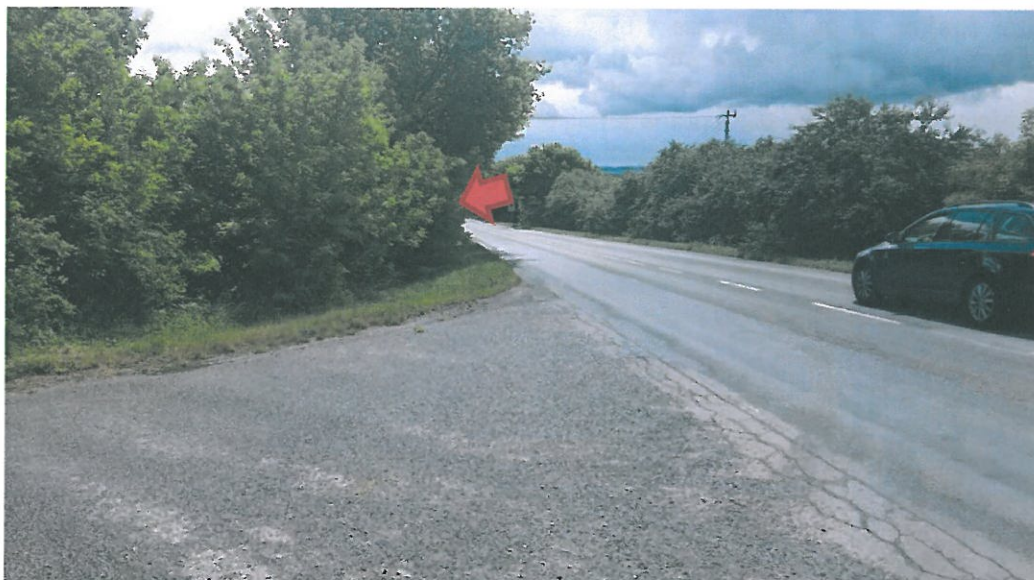
Závažnost rizika: vysoké riziko

Doporučení: Vyklestit křoviny a větve, případně pokácet dřeviny.

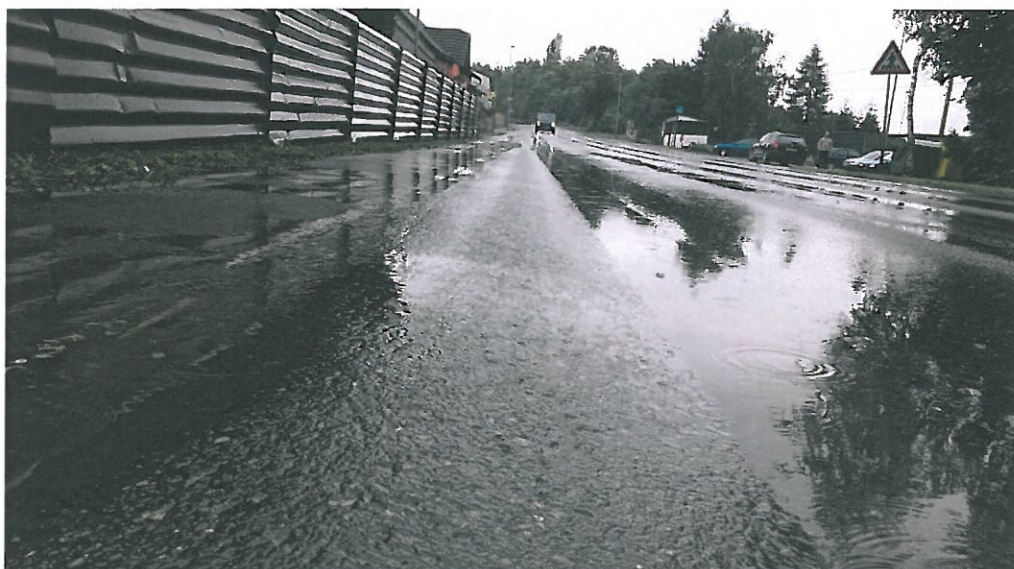
Zásadní problém však tvoří deformace vozovky ve formě vyjetých kolejí, což je problém jak bezpečnosti provozu na vozovce, tak velmi nepříjemné s ohledem na ostřík chodců. Vyjeté koleje jsou velmi nebezpečné jak v období, kdy nemrzne, tak období zimním. V době výskytu vody v kolejích může dojít ke vzniku akvaplaningu, který zapříčiní až nehodu vozidla. Další nebezpečnou věcí je značné snížení adhezních podmínek při brždění v obcích a prodloužení brzdné dráhy vozidel při brždění před překážkou nebo chodcem. V zimním období pak hrozí namrzání této vody a vzniku ledových kolejí na vozovce, což opět zamezí včasnému dobrzdění před překážkou nebo chodcem nebo případnému vzniku smyku.

Vyjeté koleje

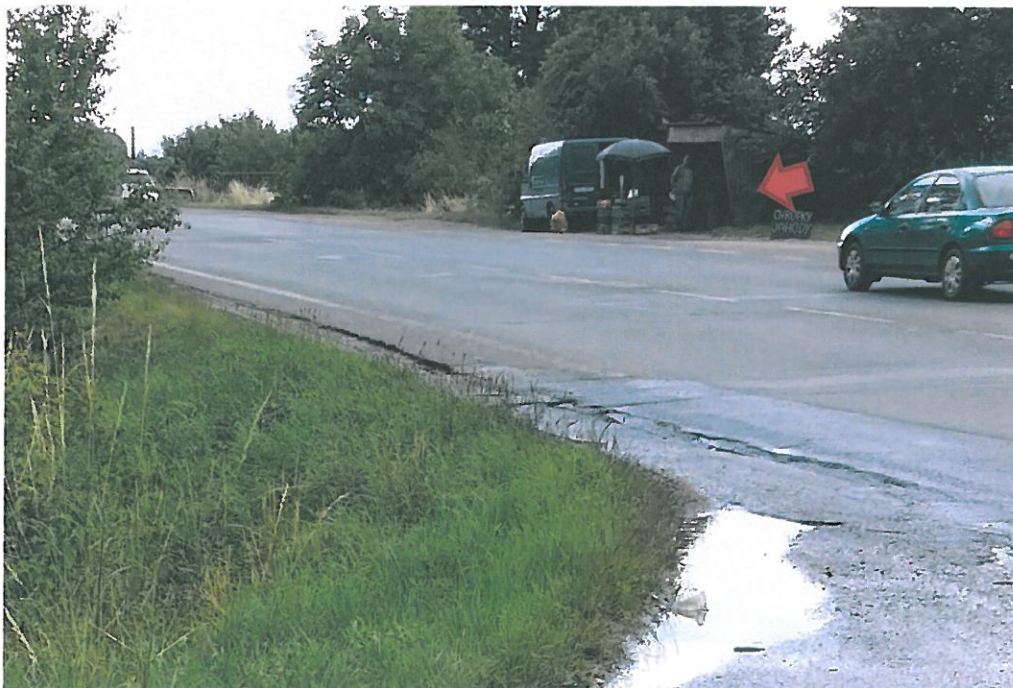
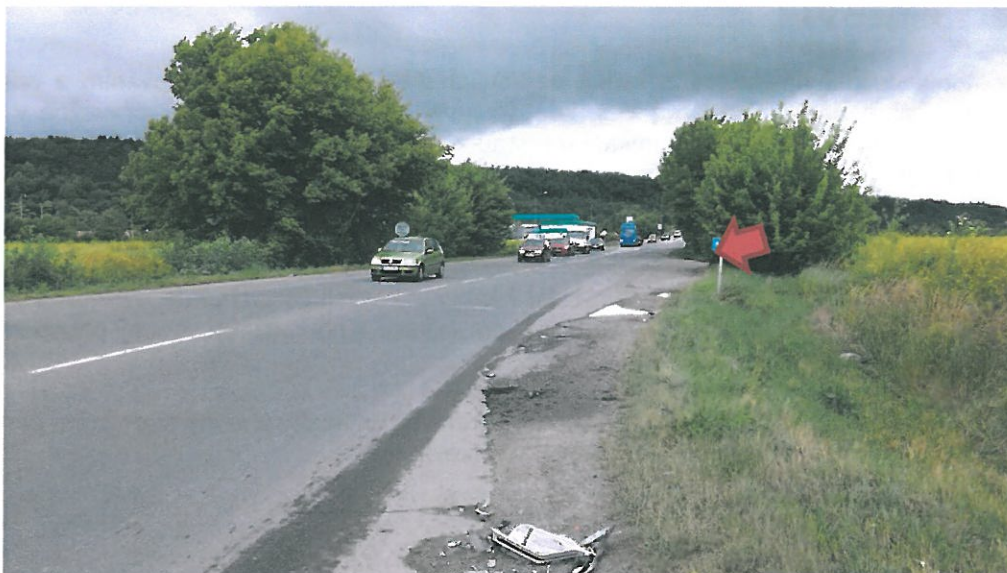
24) Riziko: Umístění autobusových zastávek bez jakéhokoliv označení.

Popis rizika: Z odstavných ploch není vůbec zřejmé, že se jedná o zastávky linkové dopravy. Neobsahují označení jednotlivých zastávek a tím není přesné vymezení zastavování vozidla. Nejsou označeny jak označníkem, tak vodorovným dopravním značením podle platných předpisů. Dokonce v době provádění prohlídky byl zastávkový záliv obsazen trhovcem.

Závažnost rizika: nízké riziko

Doporučení: Doplnit označnick zastávky včetně vodorovného dopravního značení. Autobusové zastávka musí být vyznačeno mimo rozhledové poměry popisované křižovatky

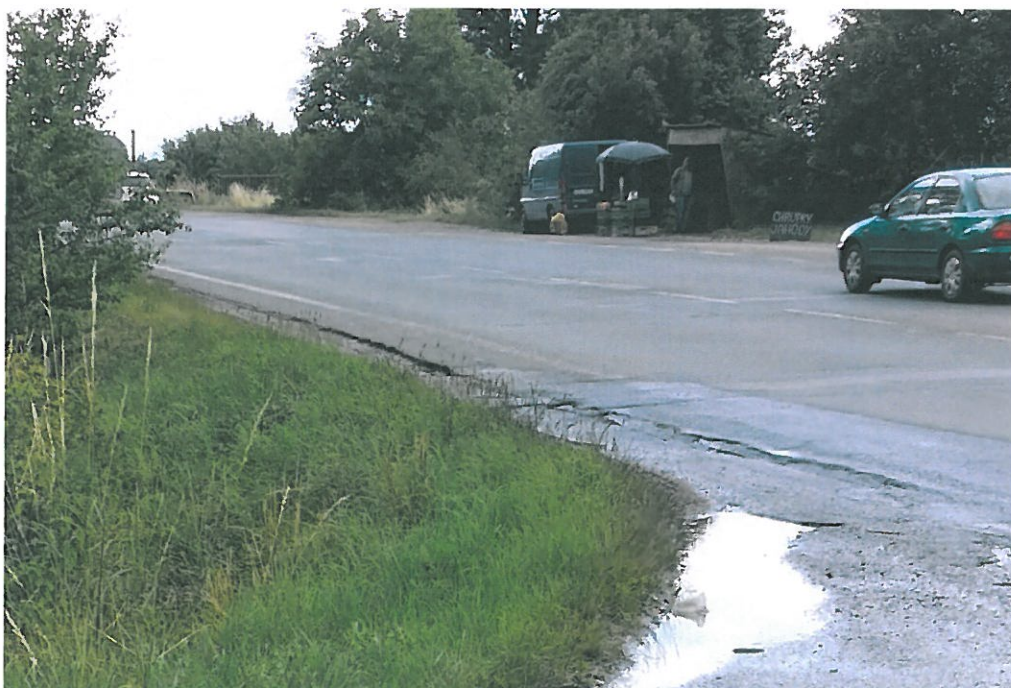
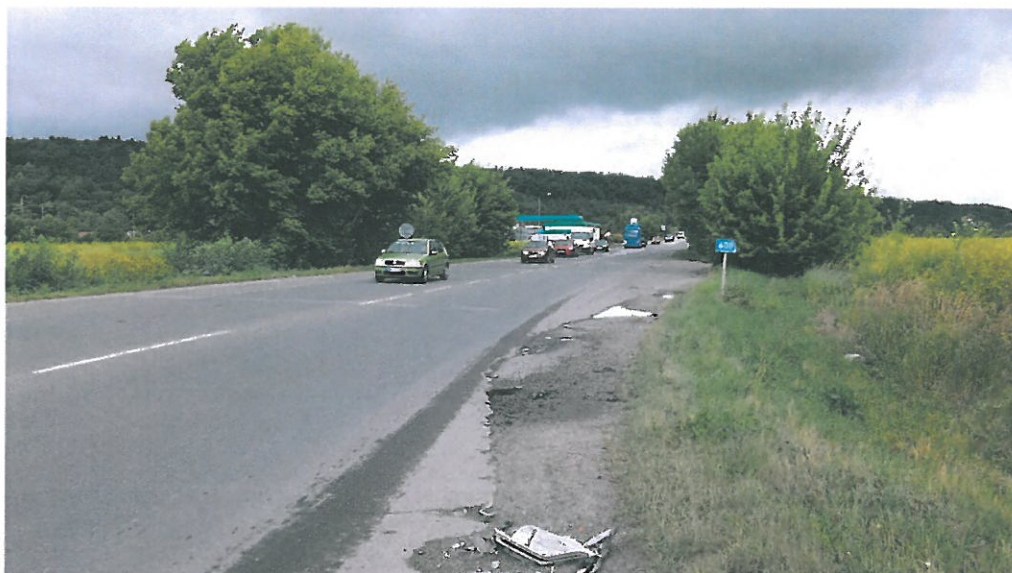
25) Riziko: Autobusové zastávky nemají nástupiště ani přístupové komunikace pro pěší.

Popis rizika: Autobusové zastávky nejsou vybaveny nástupištěmi a absolutně chybí přístupové komunikace pro pěší. Chodci se v současné době pohybují po krajnici, což v tomto provozu je značně nebezpečné.

Závažnost rizika: vysoké riziko

Doporučení: Doplnit nástupiště a přístupové komunikace pro pěší. Další řešení je zrušení autobusových zastávek a navedení linkové dopravy k jednotlivým cílům.

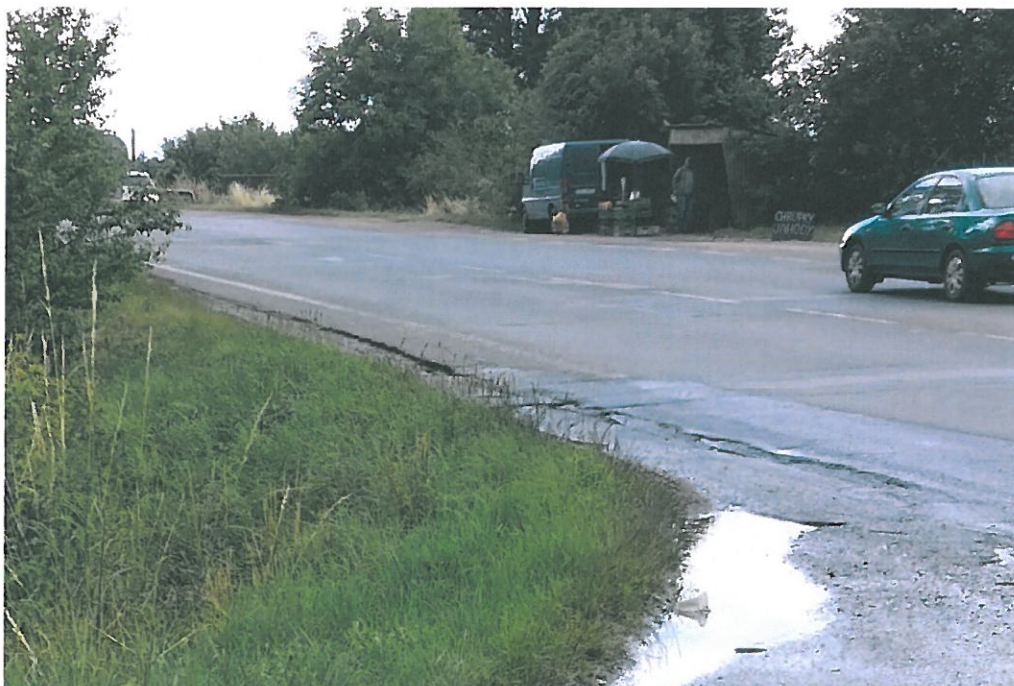
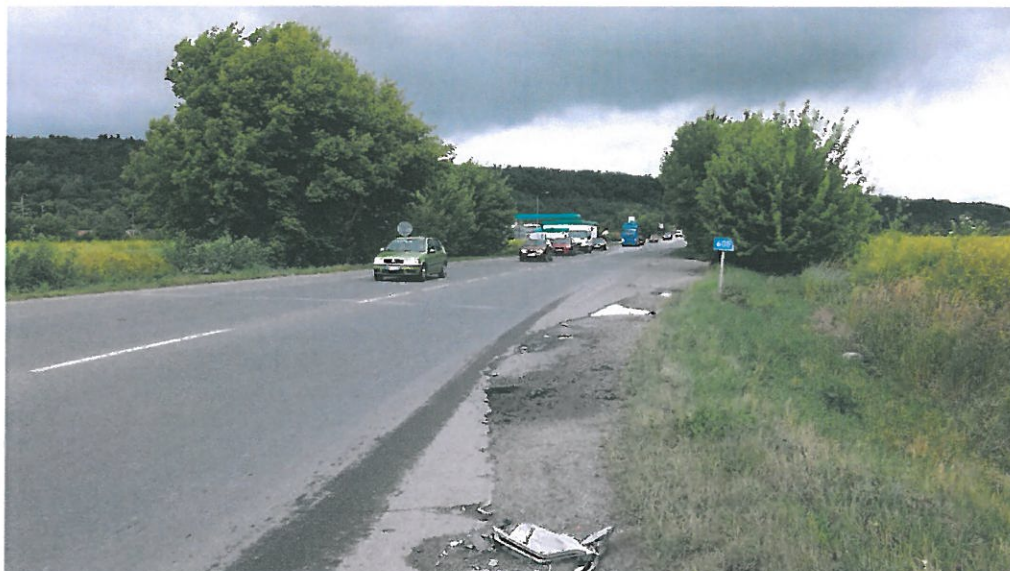
26) Riziko: Pro bezpečné převedení chodců k jednotlivým zastávkám nejsou vybudovány přechody pro chodce

Popis rizika: V současné době dochází k přebíhání chodců přes komunikaci. Při intenzitě dopravy a významu komunikace jsou tyto pohyby chodců po vozovce extrémně nebezpečné.

Závažnost rizika: vysoké riziko

Doporučení: Vybudování přechodů pro chodce pro umožnění bezpečnějšího převedení chodců na druhou stranu. Další řešení je zrušení autobusových zastávek a navedení linkové dopravy k jednotlivým cílům.

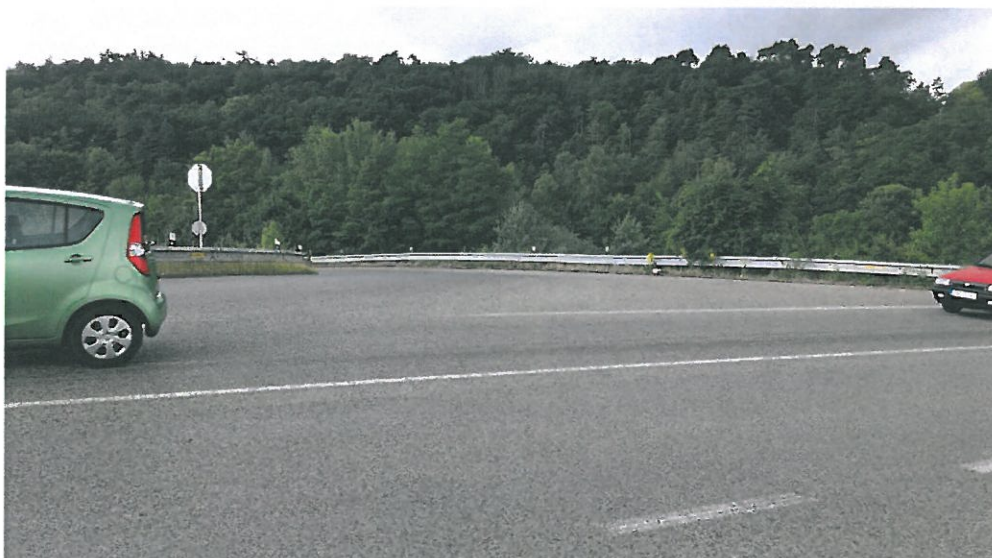
28) Riziko: Na větvi od Velvar silnice I/16H ve směru na Veltrusy chybí svislé dopravní značení B 2

Popis rizika: Jelikož dochází k již výše uvedenému problému odbočování vozidel do protisměru od Veltrus je nutné zamezit možnému odbočování do této větve.

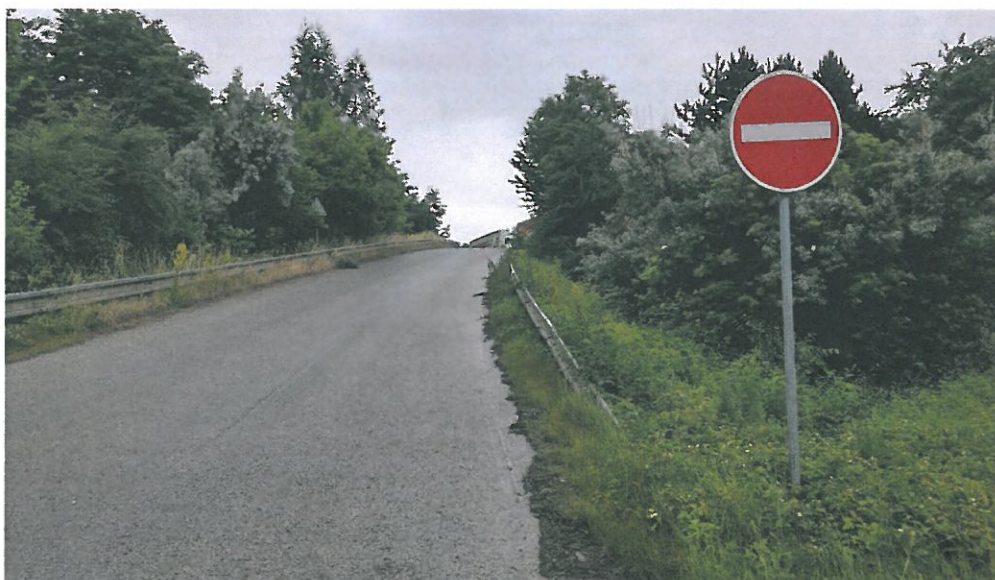
30) Riziko: Malé zvýraznění jednosměrné mimoúrovňové větve ze směru od Nové Vsi na Velvary

Popis rizika: Při snížených světelných podmínkách může dojít k přehlédnutí svislého dopravního značení jednosměrné komunikace a tedy značky B 2

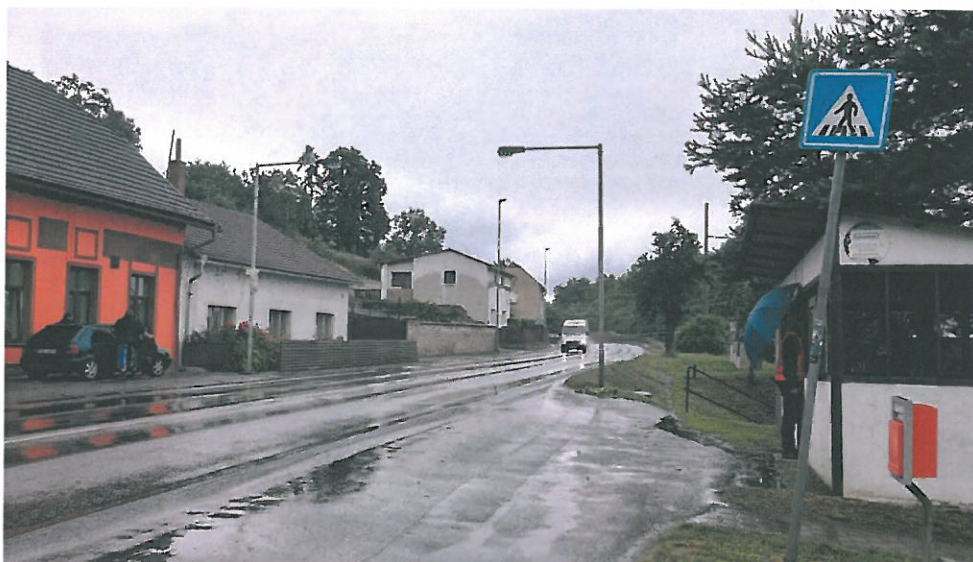
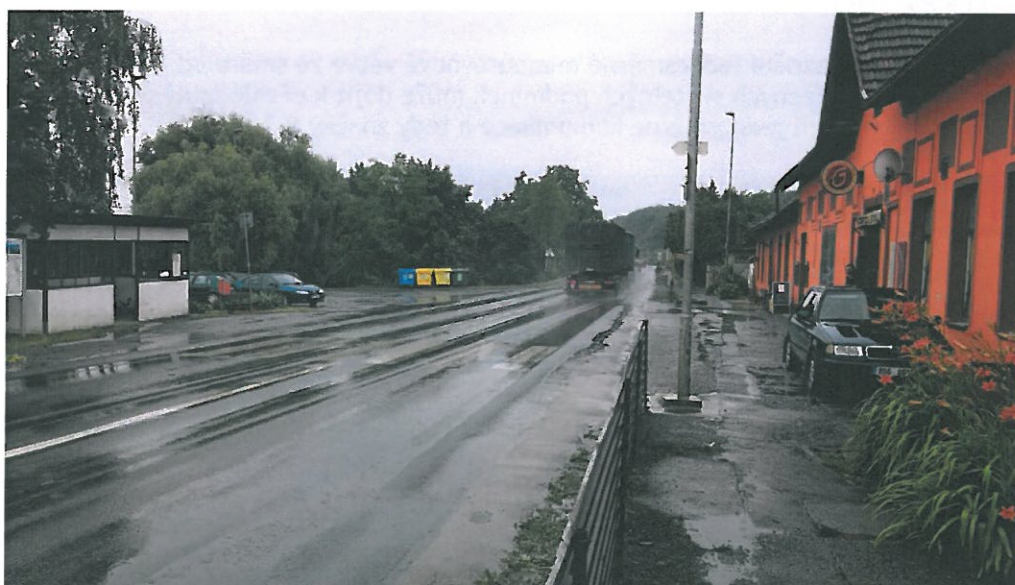
31) Riziko: Chybí dostatečné označení přechodu pro chodce a jeho délka

Popis rizika: S ohledem na vysokou frekvenci projíždějících vozidel obcí Nové Ouholice, není přechod pro chodce dostatečně a vhodně označen. Ze směru od Nové Vsi svisté značení chybí úplně. Ze směru od Veltrus je značka umístěna více než dovoluje předpis od průjezdního profilu hlavní komunikace. Současně je také třeba přechod stavebně upravit tak, aby se zkrátila vzdálenost pro chodce při přecházení.

Doporučení: Osadit přechod pro chodce značkou IP 6 na vhodném místě bezprostředně před přechodem z každého ze směrů. S ohledem na vysokou intenzitu provozu doporučujeme značku osadit na retroreflexní fluorescenční žlutozelený podklad pro zvýraznění přechodu pro chodce. Před přechodem pro chodce doporučujeme ještě upozornit na jeho přítomnost značkou A 11 z obou směrů, která je sice

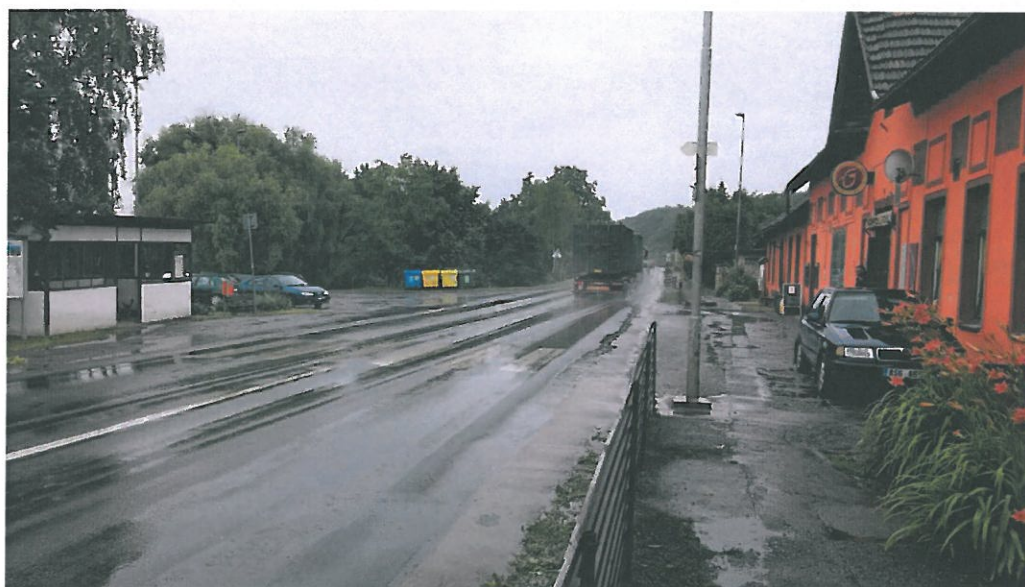
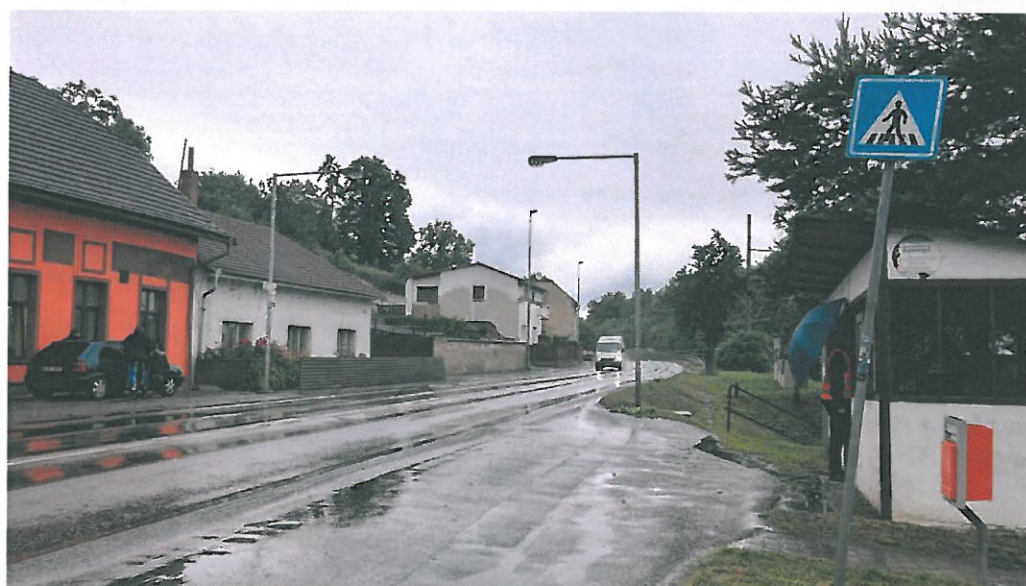
32) Riziko: Umístění autobusových zastávek bez jasného vyznačení zastávky.

Popis rizika: Ve směru na Veltrusy je zastávka označena pouze označníkem, který je již za dobou své životnosti. Vodorovné dopravní značení není provedeno. Na opačné straně je označník umístěn na přístřešku a opět není provedeno vodorovné dopravní značení. Na této zastávce není ani zřejmé, v jakém místě by měl autobus zastavovat.

Závažnost rizika: nízké riziko

Doporučení: Doplnit vhodné zastávkové označníky do správných poloh a provést vodorovné dopravní značení v souladu s platnými předpisy

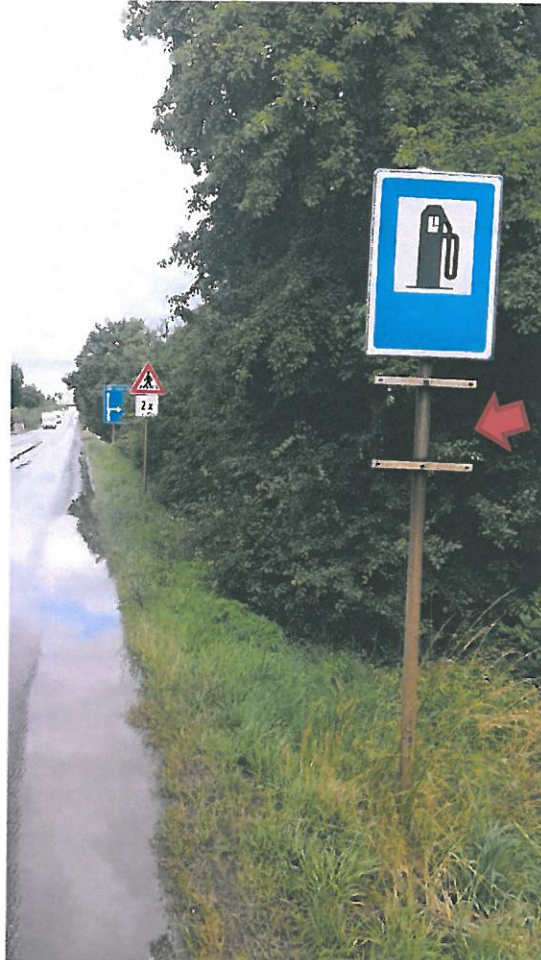
34) Riziko: Chybějící část svíslé dopravní značky IJ 7 v km 20,780

Popis rizika: Dopravní značka je osazena bez dodatkové tabule E 3a s označením vzdálenosti, která by upřesnila přibližnou vzdálenost k nejbližší čerpací stanici pohonných hmot.

Závažnost rizika: nízké riziko

Doporučení: Osadit dodatkovou tabulku E 3a s vyznačením vzdálenosti od nejbližší čerpací stanice.

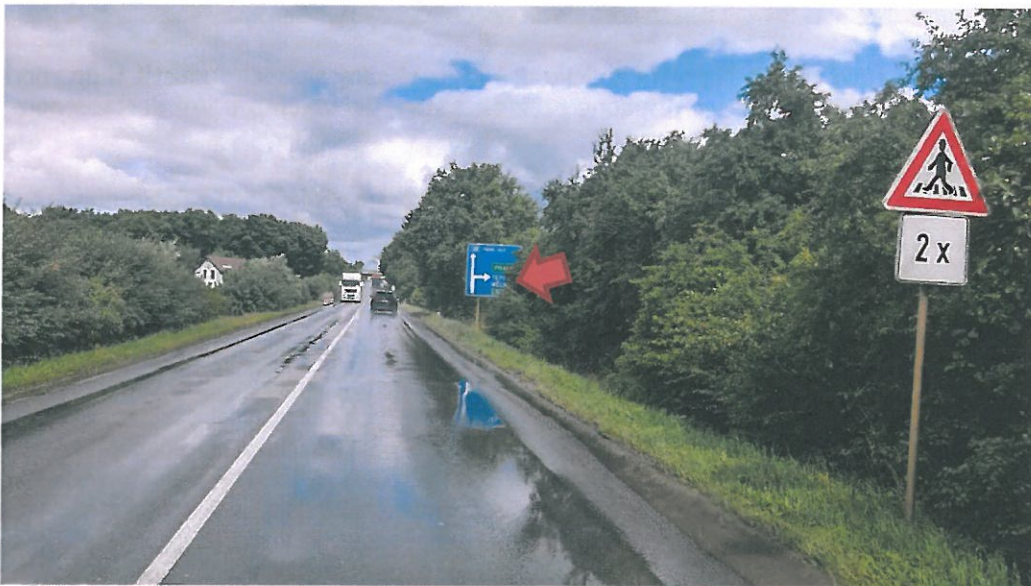
36) Riziko: Zakrytí části dopravní značky IS 9a stávající zelení - km 20,800

Popis rizika: Dopravní značka IS 9a je zakrytá stávající zelení a není jasné směrování dopravy na dané cíle uvedené na značce

Závažnost rizika: nízké riziko

Doporučení: Odstranit nebo proklestit stávající zeleň pro opětovné zviditelnění značky.

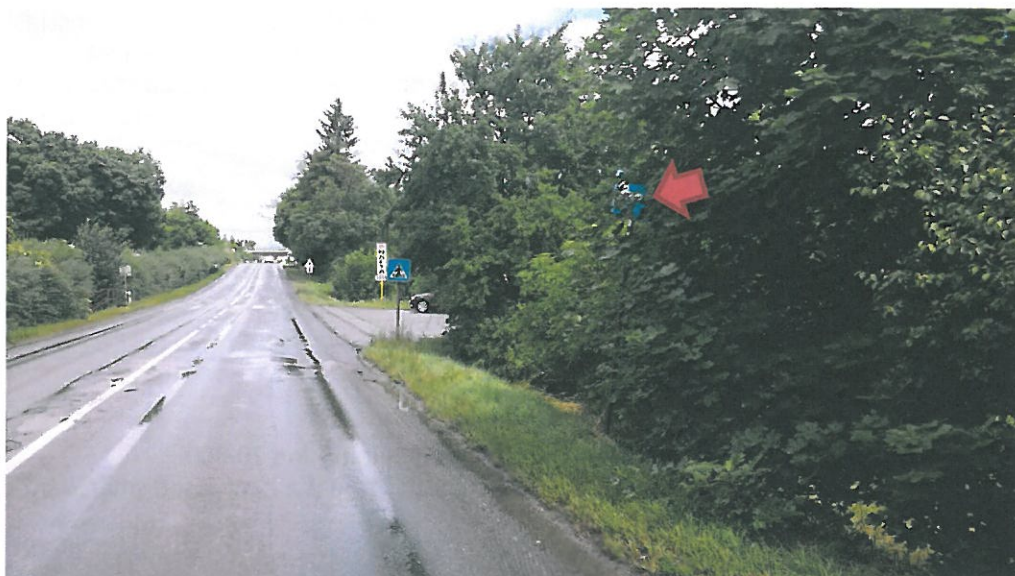
Závažnost rizika: nízké riziko

Doporučení: Nově osadit dopravní značku IP 10b na vhodný sloupek, umístit jí do vhodné polohy podél vozovky a případně proklestit stávající zeleň pro její dostatečnou viditelnost.

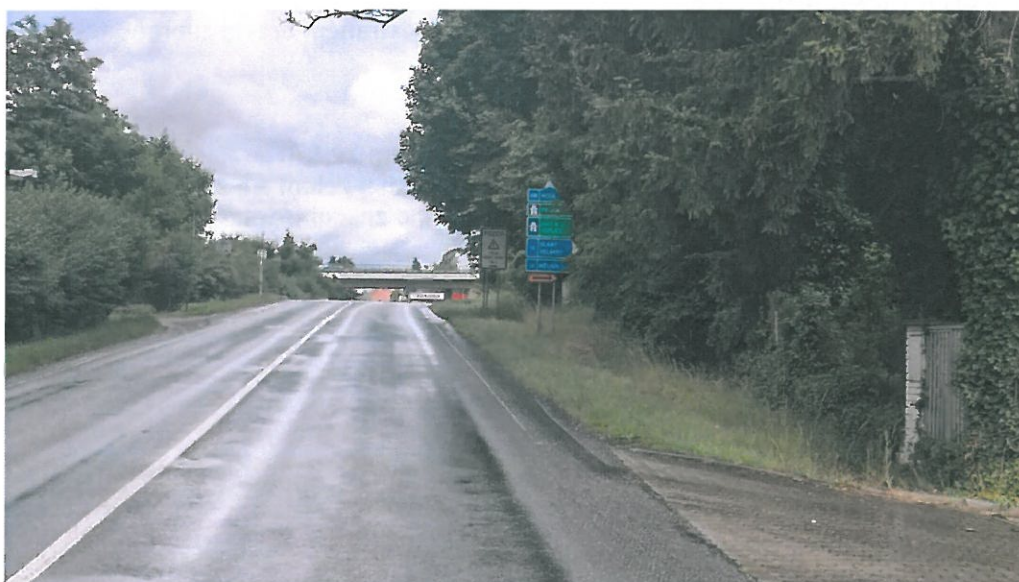
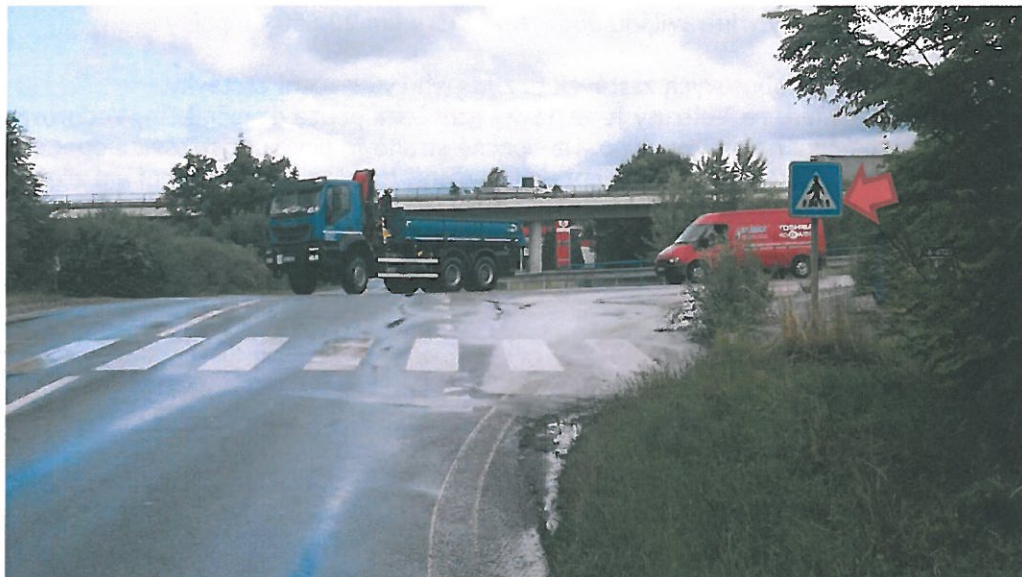
38) Riziko: Nedostatečná viditelnost přechodu pro chodce a nevhodné umístění značky IP 6 ze směru od Veltrus - km 20,080

Popis rizika: Stávající přechod pro chodce není dostatečně viditelný pro přijíždějící vozidlo ze směru od Veltrus. Jelikož je přechod umístěn v extravilánu komunikace, tak není vhodné umístit s ohledem na dovolenou rychlost vozidel pouze značku IP 6, i když se cca 250 m před tímto přechodem nachází značka A11. Značka IP 6 je i mimo zorné pole přijíždějících vozidel od Veltrus a řidiči tuto značku uvidí až v krátké vzdálenosti před přechodem. Současně je také značka IP 6 nízko nad vozovkou, než předepisuje platný předpis. Stávající přechod je v extravilánu a je tudíž vhodné snížit dovolenou rychlost pro zvýšení bezpečnosti chodců. Současně je třeba upozornit na fakt, že přechod pro chodce je mnohem delší, než dovoluje současná platná legislativa.

Závažnost rizika: vysoké riziko

Řešení v PD: V PD není řešeno

Doporučení: V závislosti na nutnost úpravy křižovatky je třeba upravit i stávající délku přechodu pro chodce na délku max. 7,0 m. Umístit značku IP 6 na retroreflexní fluorescenční žlutozelený podklad pro zvýraznění přechodu pro chodce. Současně také před přechodem pro chodce snížit dovolenou rychlost umístěním značky B 20a. Tyto úpravy doporučujeme provést v obou jízdnicích před přechodem pro chodce.

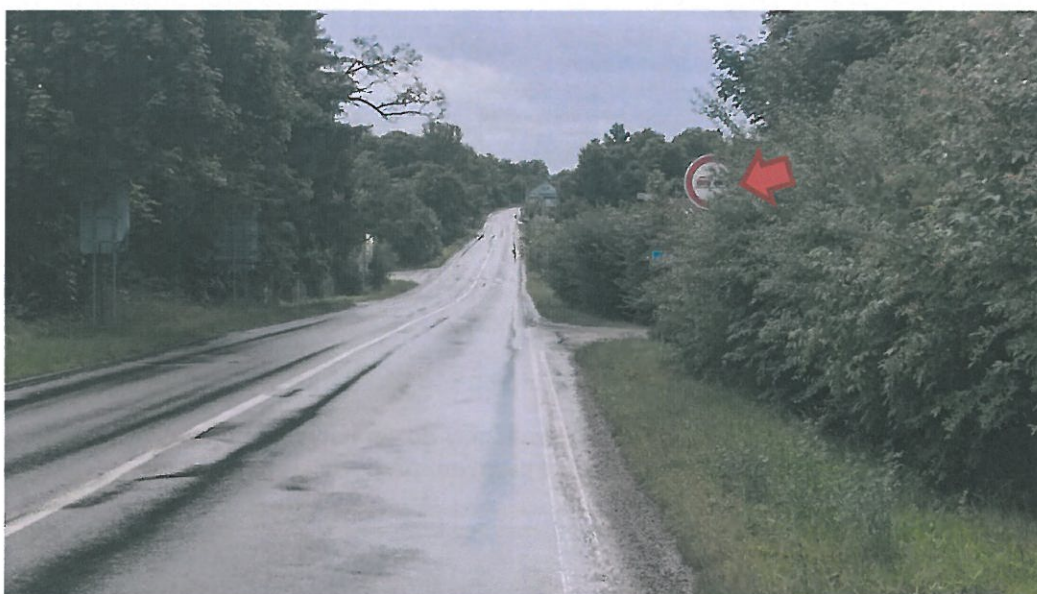
- 39) Riziko: Zakryté dopravní značení B 21a a IS 16d ve směru od Nové Vsi - km 20,060
 Popis rizika: Stávající zeleň překrývá stávající dopravní značení a může lehce dojít k přehlédnutí značky. Převážně přehlédnutí značky B 21a je dosti zásadní, avšak při zakrytí plné čáry sněhovou pokrývkou by měli předjíždět pouze na přehledném úseku.

Závažnost rizika: střední riziko

Doporučení: Prokést prostor před dopravním značením.

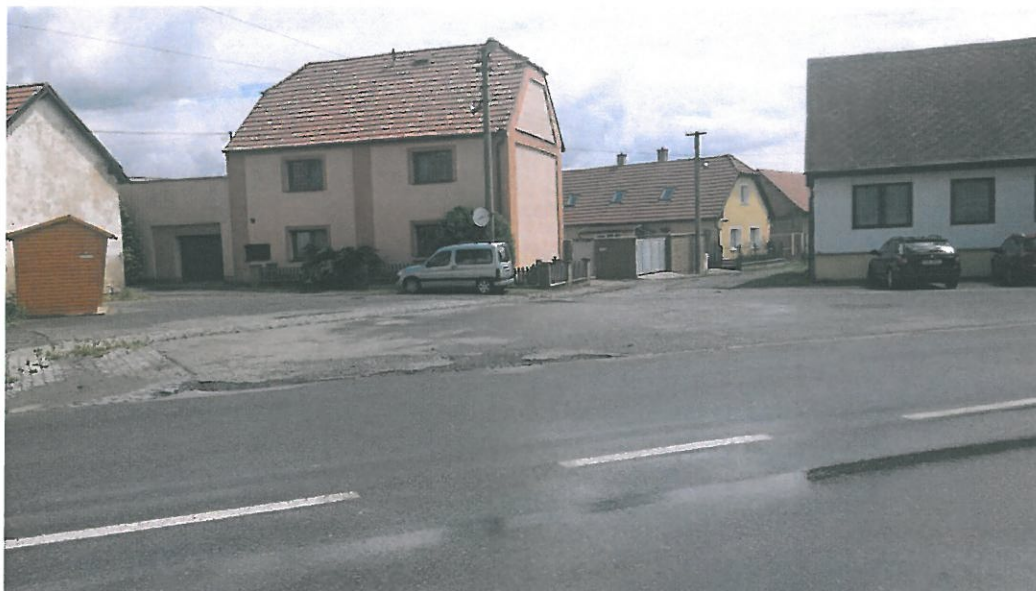
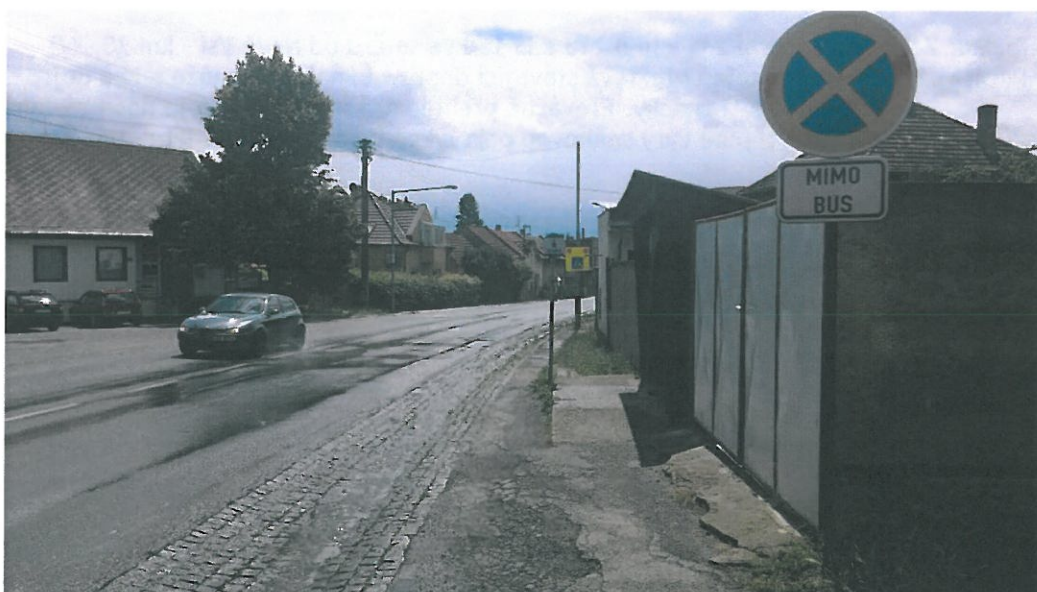
40) Riziko: Umístění autobusových zastávek bez jasného vyznačení zastávky.

Popis rizika: Ve směru na Veltrusy je zastávka označena pouze označníkem. Vodorovné dopravní značení není provedeno. Na opačné straně je pouze přístřešek a opět není provedeno vodorovné dopravní značení. Na této zastávce není ani zřejmé, v jakém místě by měl autobus zastavovat.

Závažnost rizika: nízké riziko

Doporučení: Doplnit vhodné zastávkové označníky do správných poloh a provést vodorovné dopravní značení v souladu s platnými předpisy

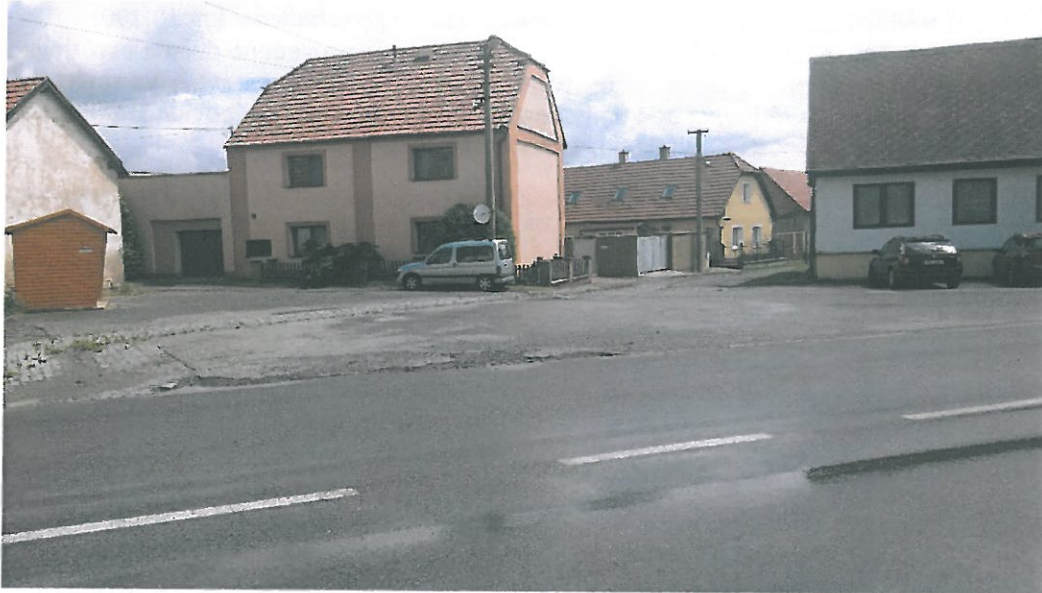
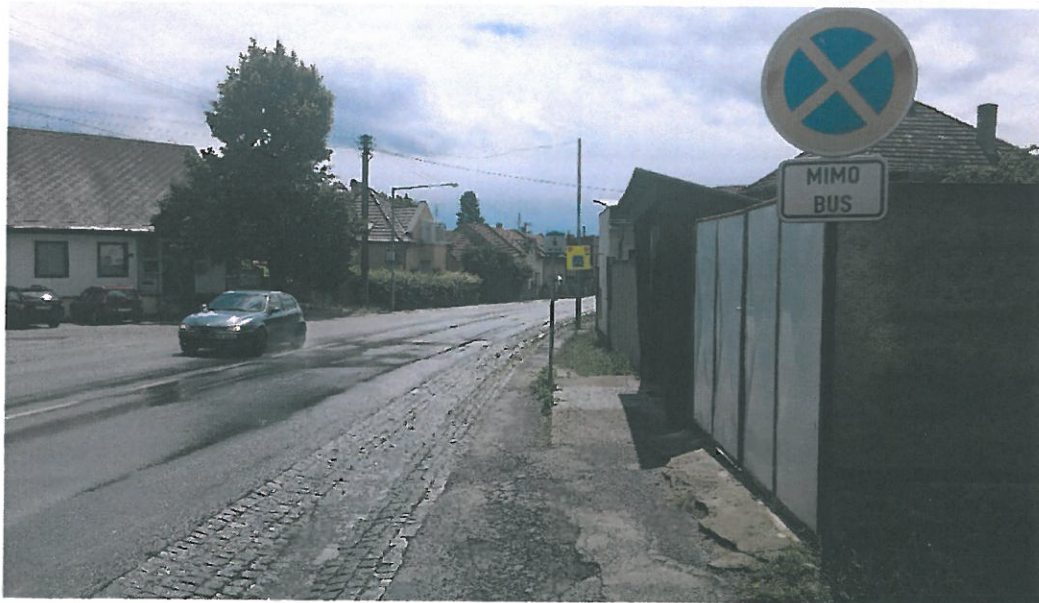
Popis rizika: Autobusové zastávky nejsou vybaveny nástupištěmi a chybí bezpečné přístupové komunikace pro pěší. Chodci se v současné době pohybují po zpevněných plochách, které jasně nevymezují prostor pro chodce a tyto plochy jsou ve stejné výškové úrovni s vozovkou.

Závažnost rizika: vysoké riziko

Doporučení: Doplnit nástupiště a přístupové komunikace pro pěší. Nástupiště by měla umožnit bezbariérový nástup do vozidel linkové dopravy a měla by být tedy zvýšena dle platných předpisů.

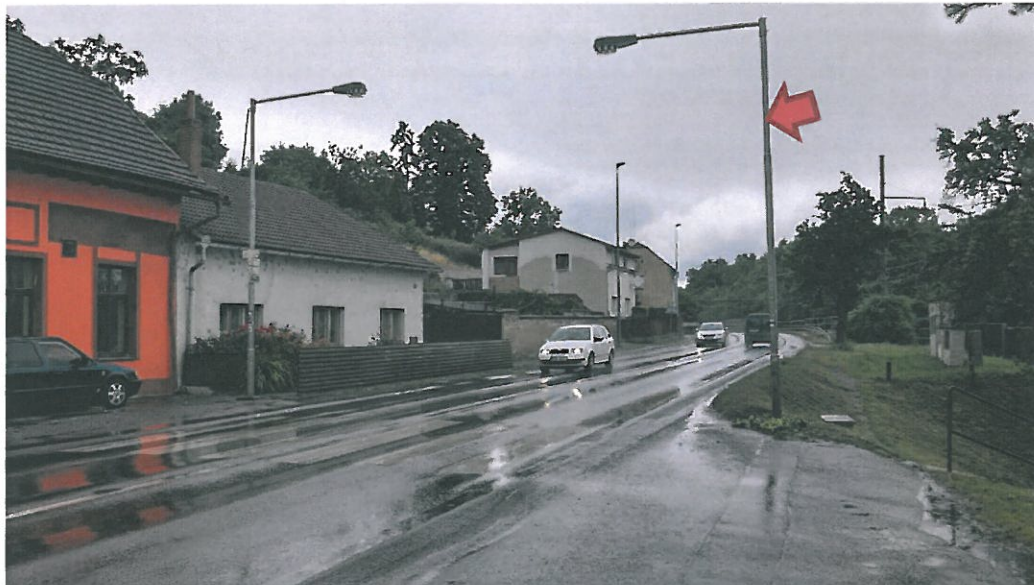
43) Riziko: Nedostatečné a nevhodné osvětlení přechodu pro chodce v km 20,390.

Popis rizika: Stávající nasvětlení přechodu pro chodce je provedeno dvěma osvětlovacími body. Ve směru od Nové Vsi je stožár osvětlení proveden správně. Ve směru od Veltrus je však osvětlovací bod umístěn za přechodem, což neodpovídá standardům a bezpečnosti provádění přechodů pro chodce.

Závažnost rizika: střední riziko

Doporučení: Posun osvětlovacího bodu ze směru od Veltrus před přechod a tedy směrem k Veltrusům.
