BEZPEČNOSTNÍ INSPEKCE

**Bezpečnostní inspekce silnice II/608 v obci
Nová Ves**

červenec 2015

Zakázka: P2015-060

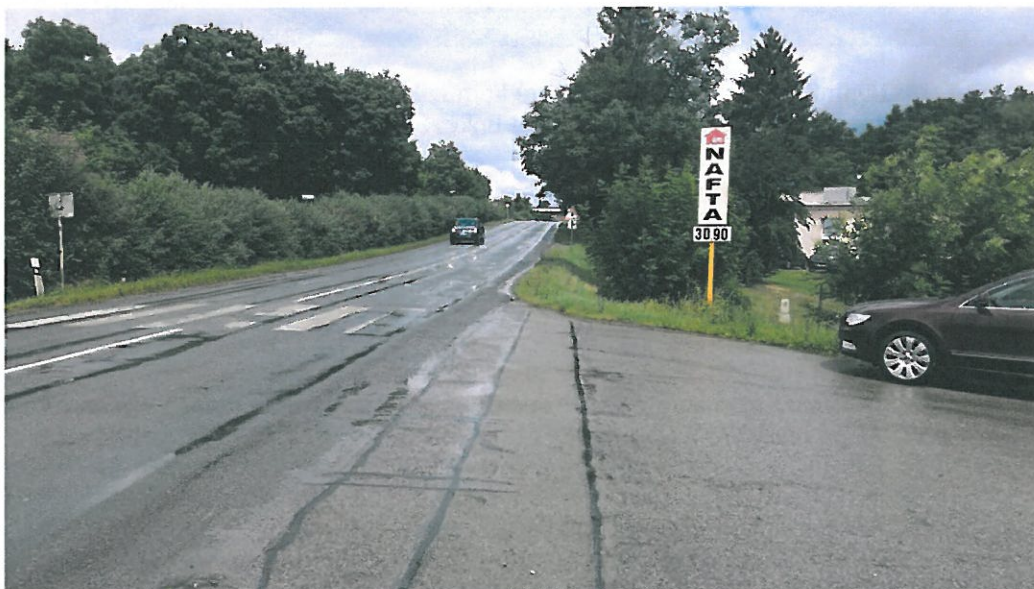
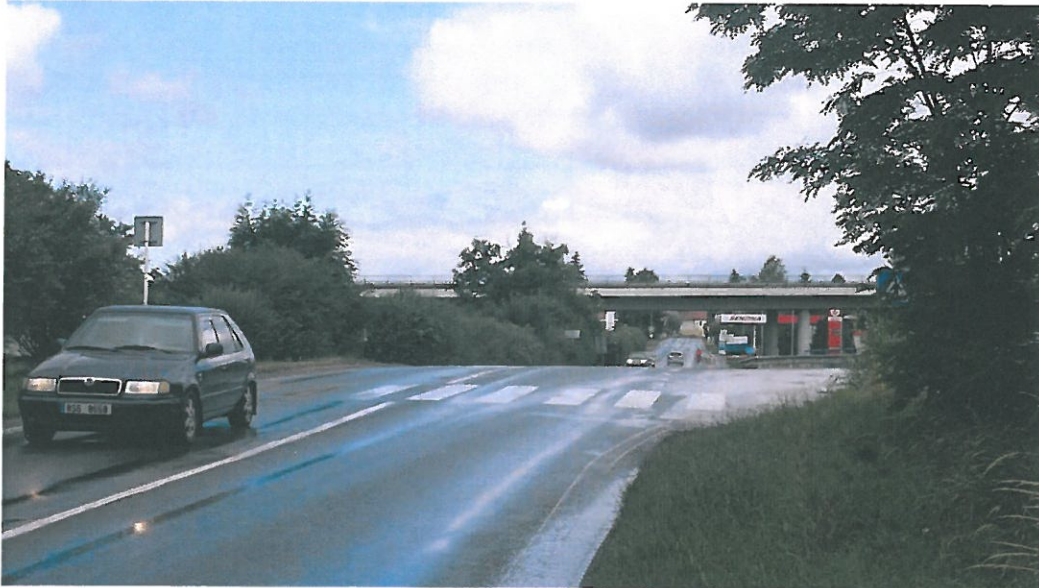
44) Riziko: Nedostatečné osvětlení přechodů pro chodce v místě staničení km 20,900 a 21,080

Popis rizika: Stávající přechody pro chodce, které umožňují přístup pro chodce k nemovitostem mimo obec, jsou bez jakéhokoliv veřejného osvětlení, což je pro chodce za snížené viditelnosti a tmě značné riziko při přecházení

Závažnost rizika: vysoké riziko

Doporučení: S ohledem na přítomnost veřejného osvětlení podél hlavní komunikace spojující obce Nové Ouholice a Novou Ves by neměl být zásadní problém nasvětlit přechody pro chodce novými osvětlovacími body. Doporučujeme toto osvětlení provést a tím se zásadní zvýší bezpečnost chodců využívajících tyto přechody pro chodce.

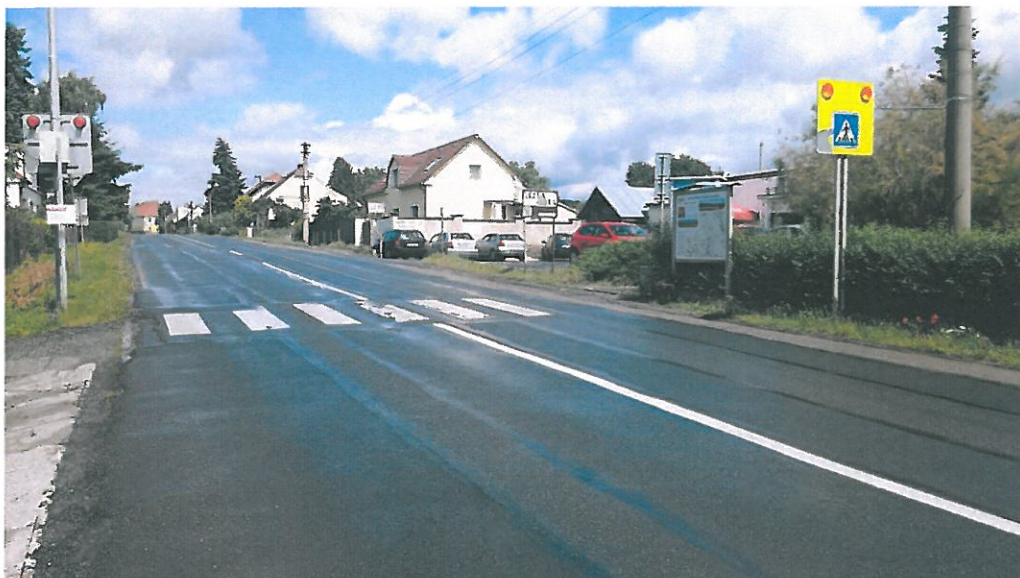
46) Riziko: Nedostatečné a nevhodné osvětlení přechodu pro chodce v km 21,320 - proti obecnímu úřadu

Popis rizika: Stávající nasvětlení přechodu pro chodce je provedeno dvěma osvětlovacími body. Ve směru od Veltrus je osvětlení provedeno vysokým stožárem s nevyhovujícím svítidlem pro nasvícení přechodů pro chodce. Poloha tohoto svítidla je téměř v pořádku, ale nasvícení přechodů se provádí za daných pravidel a tento přechod stávajícím předpisům nevyhovuje.

Závažnost rizika: střední riziko

Doporučení: Provedení nasvětlení přechodu pro chodce platnými svítidly k tomu určenými a umístěnými do správných poloh vůči přechodu pro chodce. Současně s osvětlením by měla být maximální délka přechodu 7,0 m. Je možné toho docílit buď středním dělicím ostrůvkem, nebo vysazenými plochami.

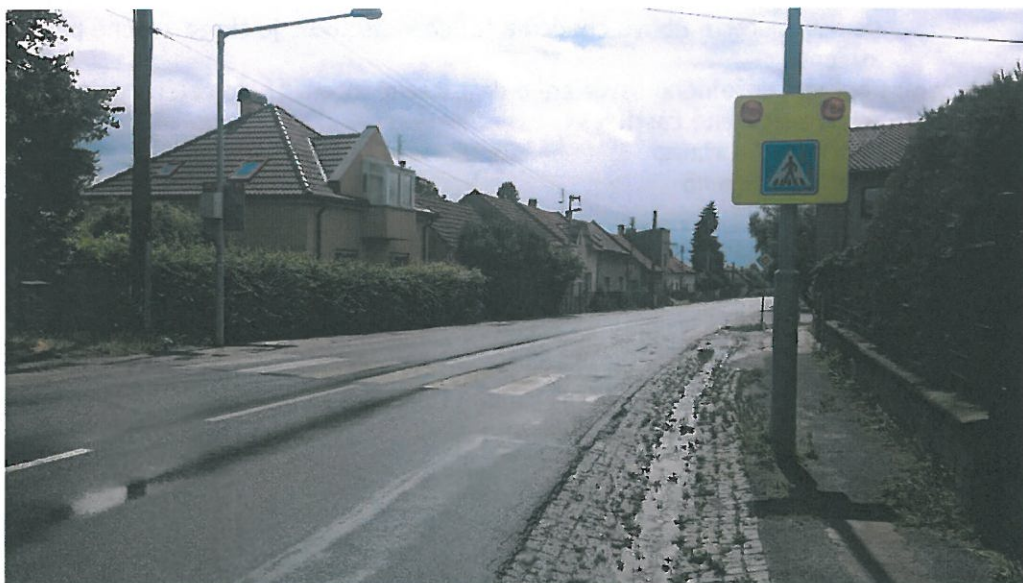
- 47) Riziko: Nedostatečné a nevhodné osvětlení přechodu pro chodce v km 21,600 - u pošty
 Popis rizika: Stávající nasvětlení přechodu pro chodce je provedeno pouze jedním osvětlovacím bodem a to ve směru od Veltrus. V opačném směru se osvětlovací bod nevyskytuje.

Závažnost rizika: střední riziko

Doporučení: Provedení nasvětlení přechodu pro chodce platnými svítidly k tomu určenými a umístěnými do správných poloh vůči přechodu pro chodce. Současně s osvětlením by měla být maximální délka přechodu 7,0 m. Je možné toho docílit buď středním dělicím ostrůvkem, nebo vysazenými plochami.

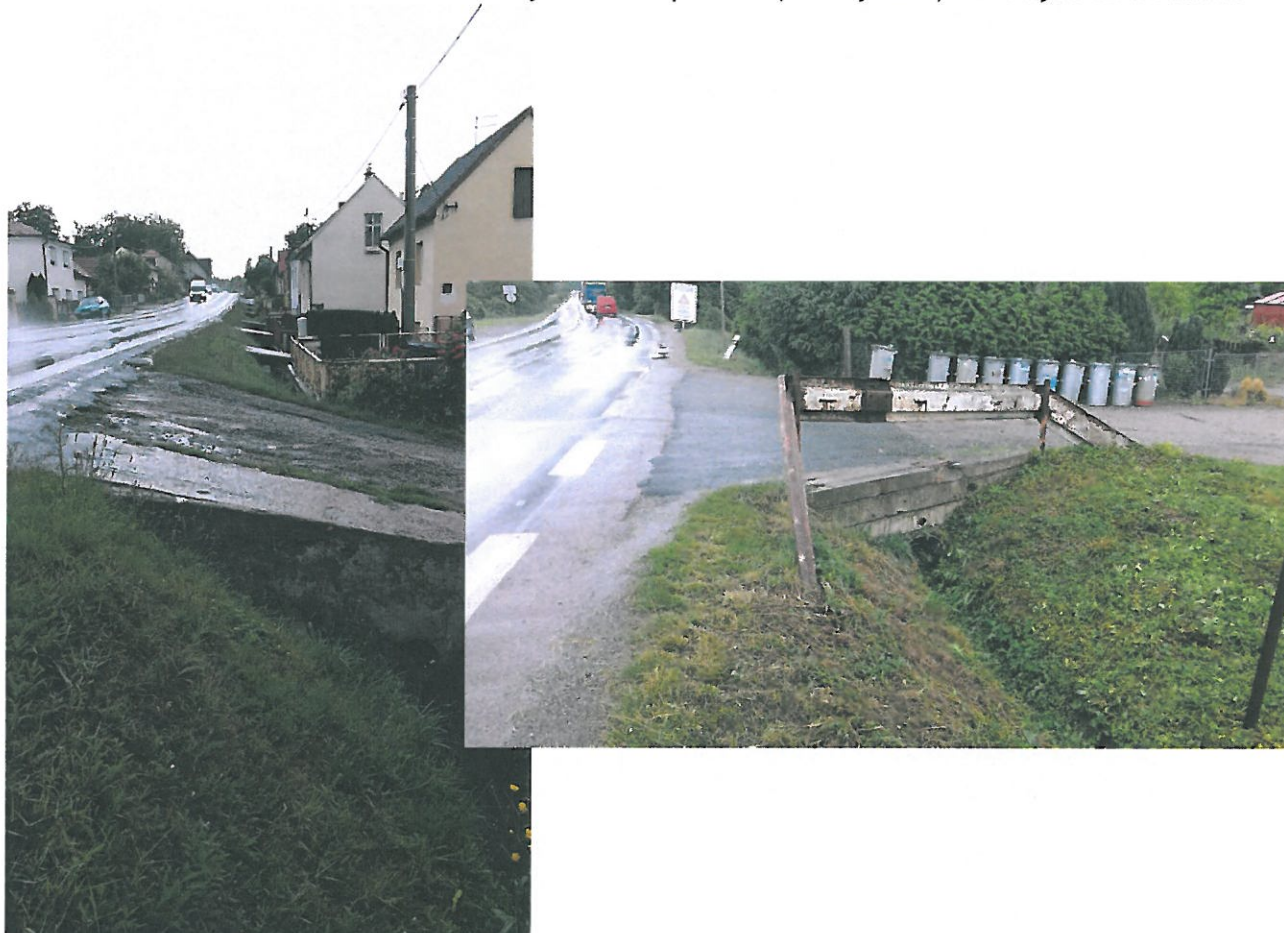
4.9.4. Soustava mostků přes příkop s kolmými čely od počátku obce Nové Ouholice km 20,000 - 20,150

- 51) Riziko: Na pravé straně jsou umístěny mostky k vjezdům do jednotlivých nemovitostí. Současně i na počátku uvedeného staničení se vyskytuje trubní propust také s kolmými čely
- Popis rizika: K jednotlivým vjezdům k nemovitostem podél komunikace jsou vybudovány mostky s kolmými čely. Soustava těchto mostků se nachází na pravé straně ve směru staničení. Současně na levé straně se vyskytuje také trubní propust obdobného charakteru ještě s nevyhovujícím zádržným systémem. Bohužel převážně pro nechráněné účastníky silničního provozu (motocyklista) může být srážka fatální.

Závažnost rizika: střední riziko
Řešení v PD: V PD není řešeno

Doporučení: Odstranit mostky vybudováním dešťové kanalizace. Další řešení je z kolmých čel udělat čela šikmá, která více odpustí řidičům při jejich chybě a střetu s překážkou. Následky pak nejsou tak fatální, jako s čely kolmými. Další možností je vybudovat podél vozovky silniční obruby, které budou v místech mostků sníženy. Odvodnění může být řešeno opět snížením na úroveň vozovky v místech vzdálenějších od jednotlivých mostků.

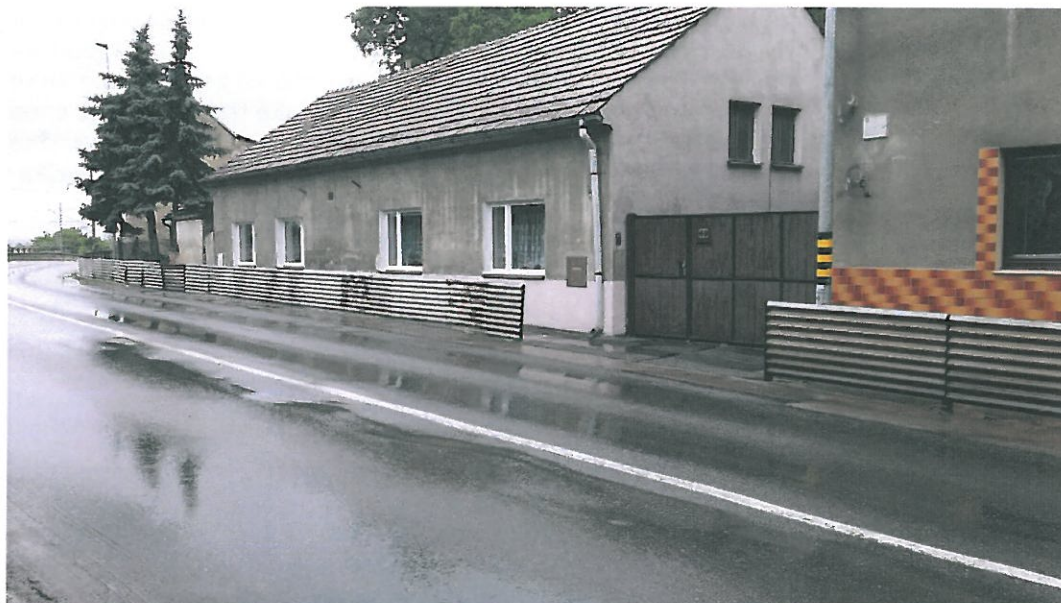
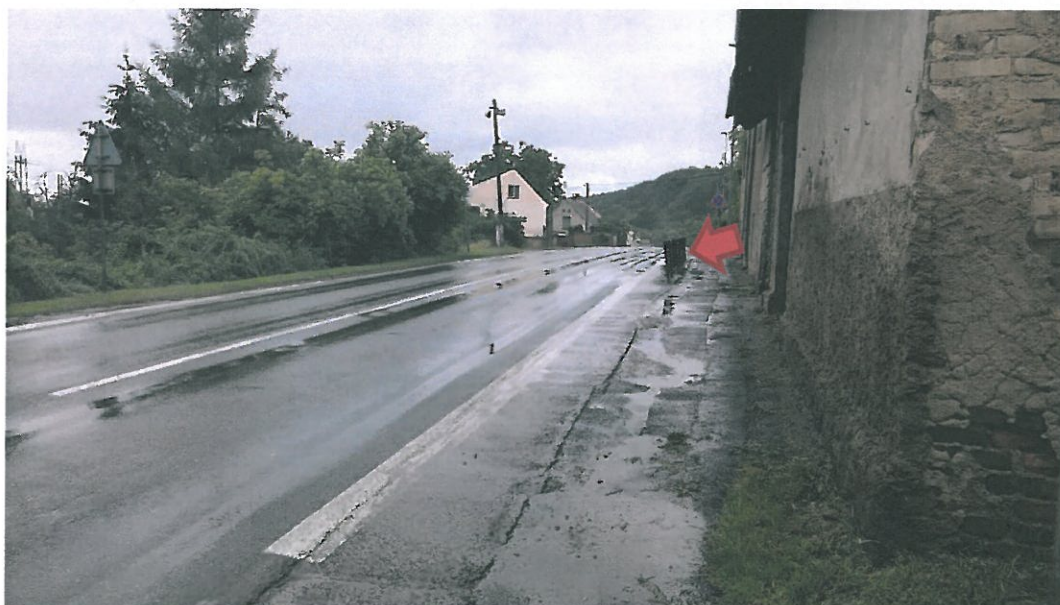
úrovni s vozovkou bez jakékoliv obruby, která by mohla plnit odraznou funkci pro vozidla.

Závažnost rizika: vysoké riziko

Doporučení: Vybudování komunikace pro pěší se zvýšenou obrubou. Na zvýšeném chodníku je pak možné umístit clony proti ostříku ve formě zábradlí, které může být opatřeno clonou z různých druhů plastu. Nikoliv však plechu. Zábradlí nebo clonu je pak možné osadit 0,5 m za lícem obruby podél komunikace.

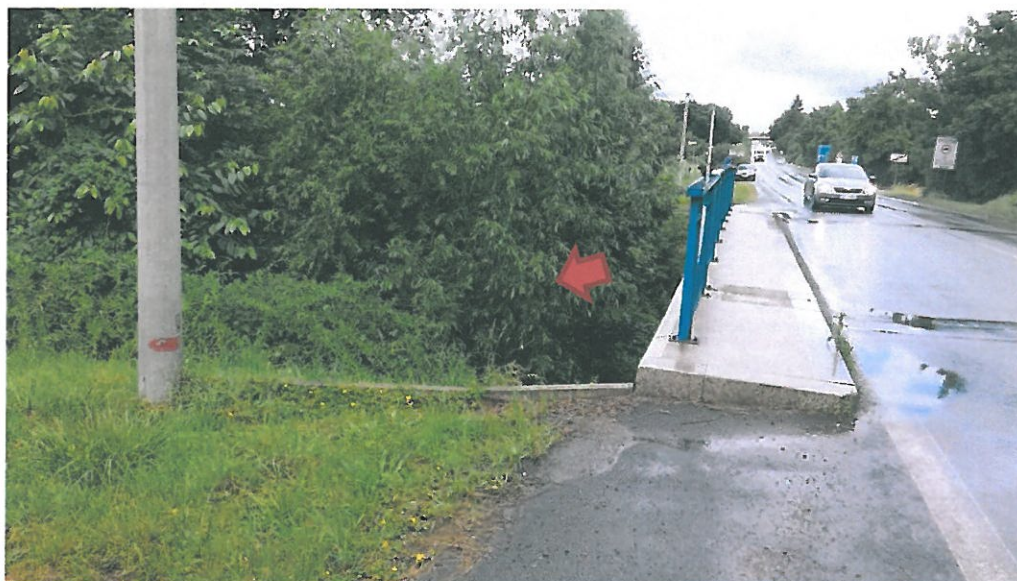
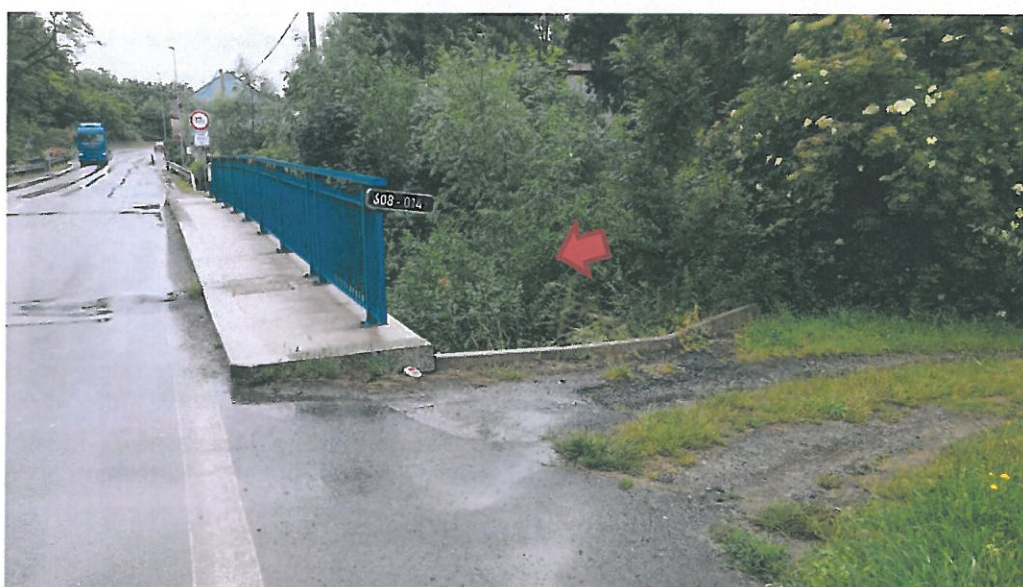
jakýkoliv zádržný systém nebo zábradlí ve směru kolmém na směr jízdy podél vodoteče s připojením na stávající zábradlí mostního objektu. Lze také předpokládat, že se zde mohou vyskytovat chodci, kteří však také nemají žádné zábradlí, které by zamezilo pádu do vodoteče.

Závažnost rizika: střední riziko

Doporučení: Osazení mostního zábradlí i podél vodoteče pro zamezení sjetí vozidla do vodoteče a zároveň zamezení možnému pádu osob do vodoteče.

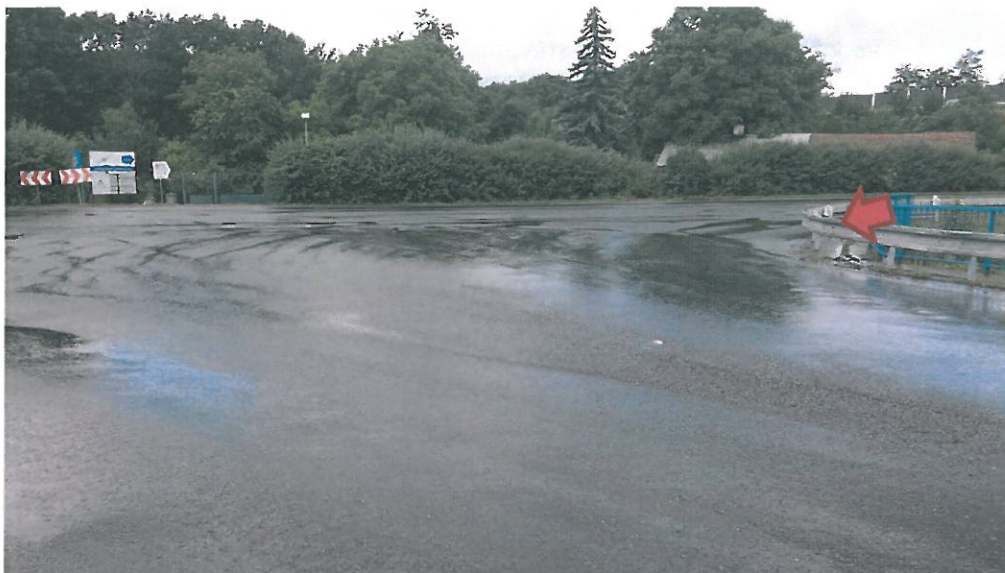
Popis rizika: Na větvi mimoúrovňové křižovatky v místě napojení na silnici II/608 je vpravo poškozené svodidlo pravděpodobně od nárazu vozidlem, které neplní v tomto stavu svojí funkci.

Závažnost rizika: střední riziko

Doporučení: Nutná oprava zádržného systému pro vozidla, které v současné chvíli neplní správně svojí funkci. Je třeba vyměnit jak svodnice, tak sloupky s kotevními prvky.

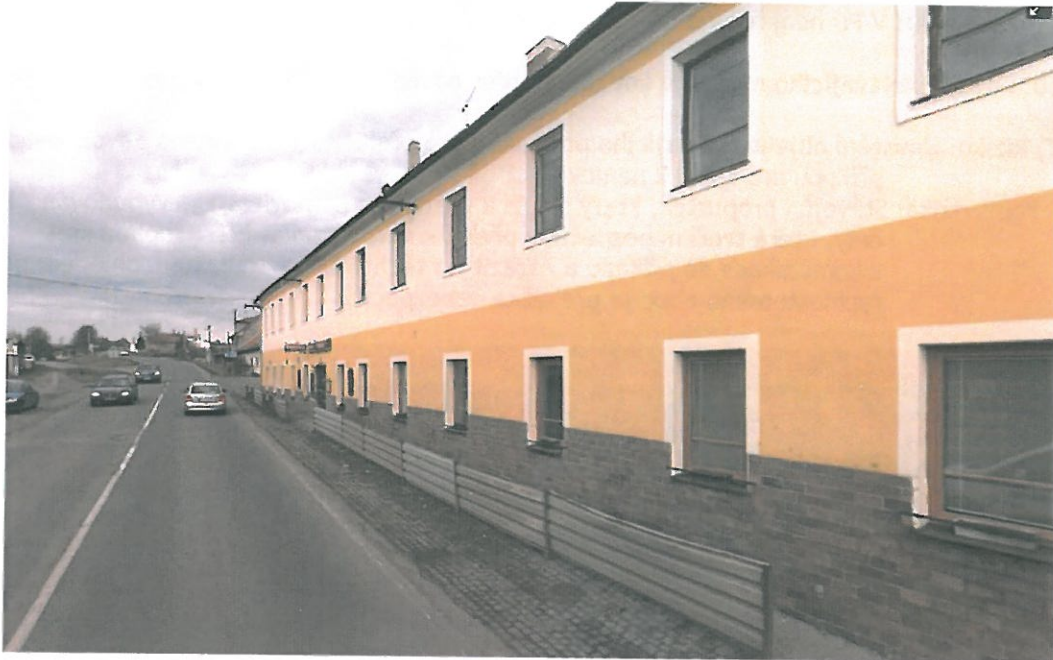
Závažnost rizika: vysoké riziko

Doporučení: Vybudování komunikace pro pěší se zvýšenou obrubou. Na zvýšeném chodníku je pak možné umístit clony proti ostřiku ve formě zábradlí, které může být opatřeno clonou z různých druhů plastu. Nikoliv však plechu. Zábradlí nebo clonu je pak možné osadit 0,5 m za lícem obruby podél komunikace.

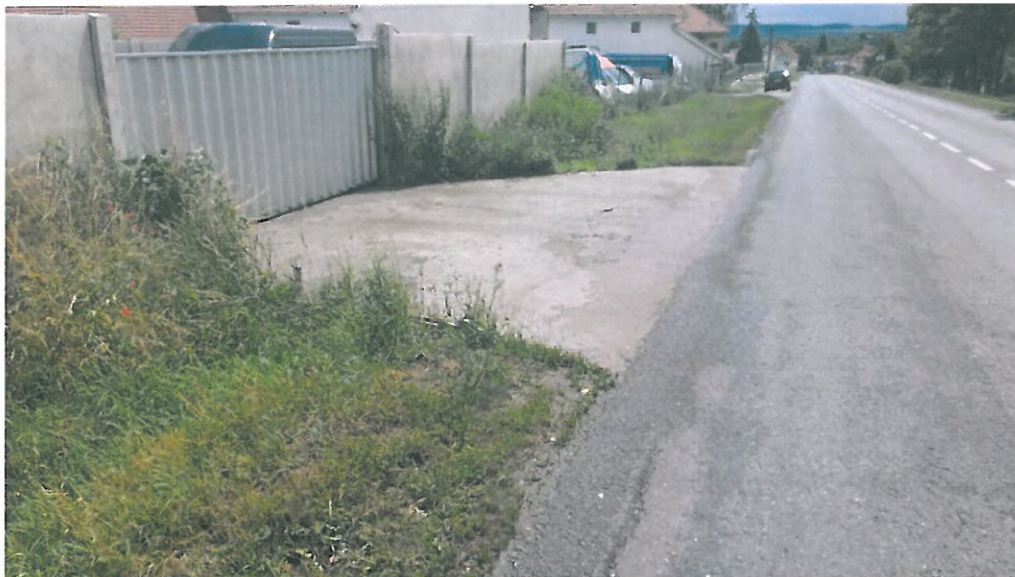
57) Riziko: Umístění objektu stávajícího propustku pro překlenutí stávajícího odvodňovacího příkopu pro sjezd k nemovitosti

Popis rizika: Stávající propustek, který slouží k vjezdu do nemovitosti je vybudován s kolmými čely, která tvoří nebezpečnou překážku pro vozidla, která mohou sjet z komunikace do příkopu a narazit do těchto čel propustku. S ohledem na možné rychlosti mimo obec je překážka nebezpečná

Závažnost rizika: vysoké riziko

Doporučení: Doporučujeme snížit hloubku příkopu na méně než 40 cm nebo opatřit propustek šikmými čely, která jsou pro střed s vozidlem pro řidiče přívětivější.

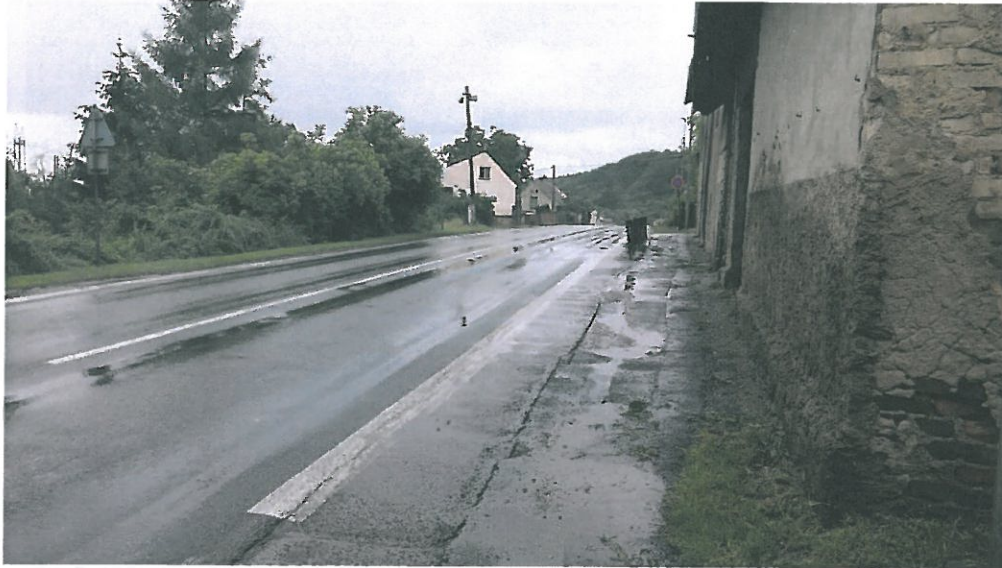
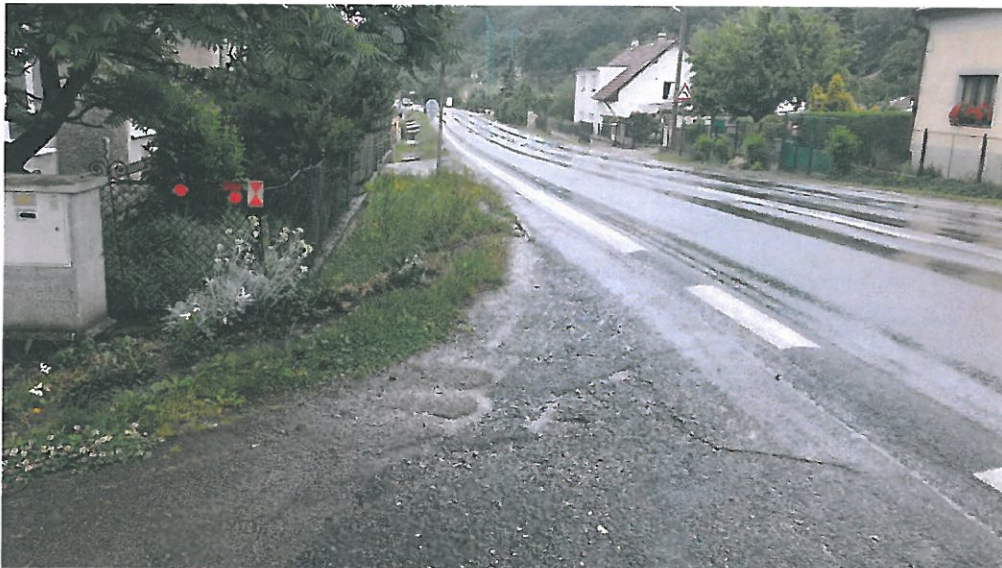
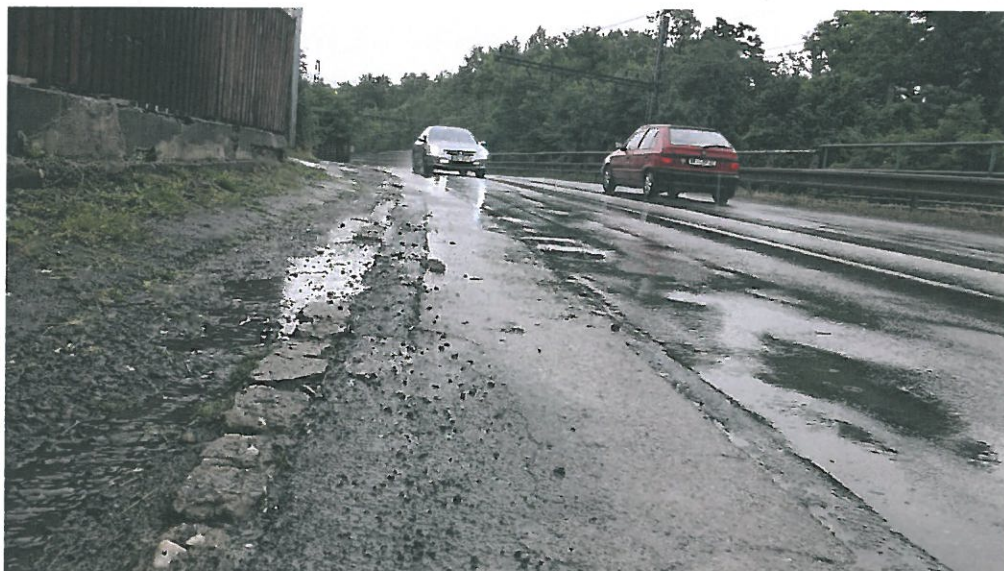
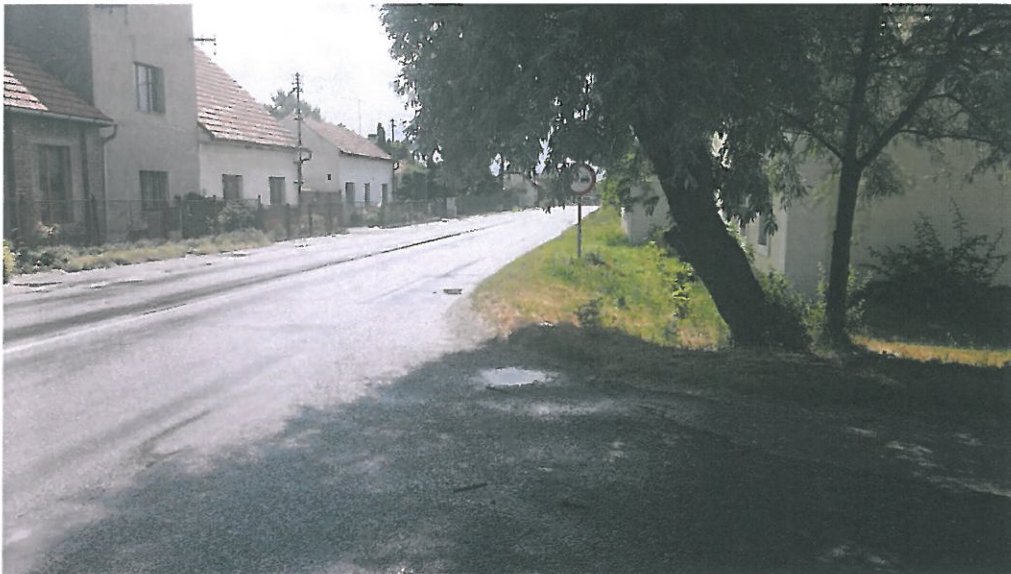
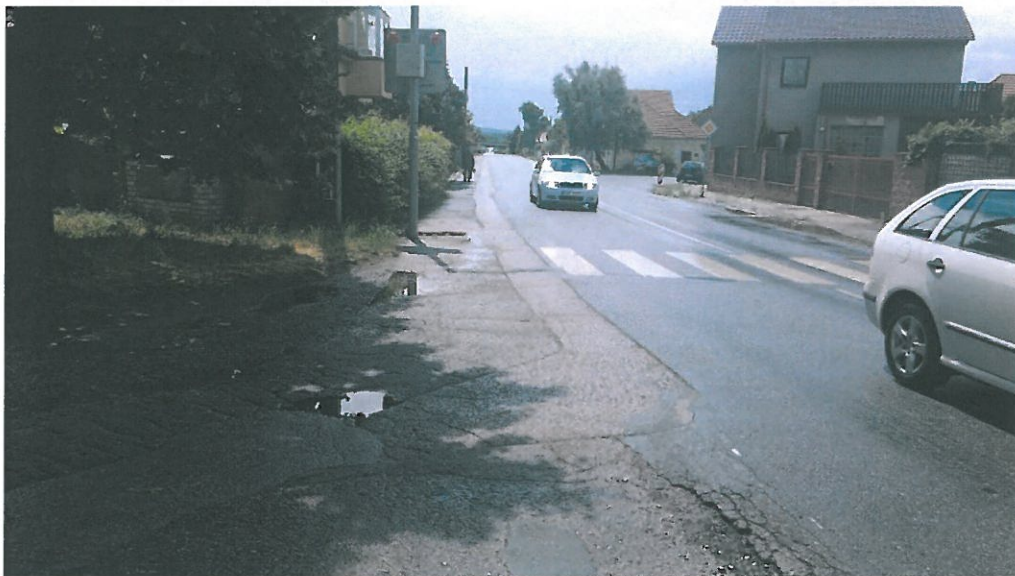
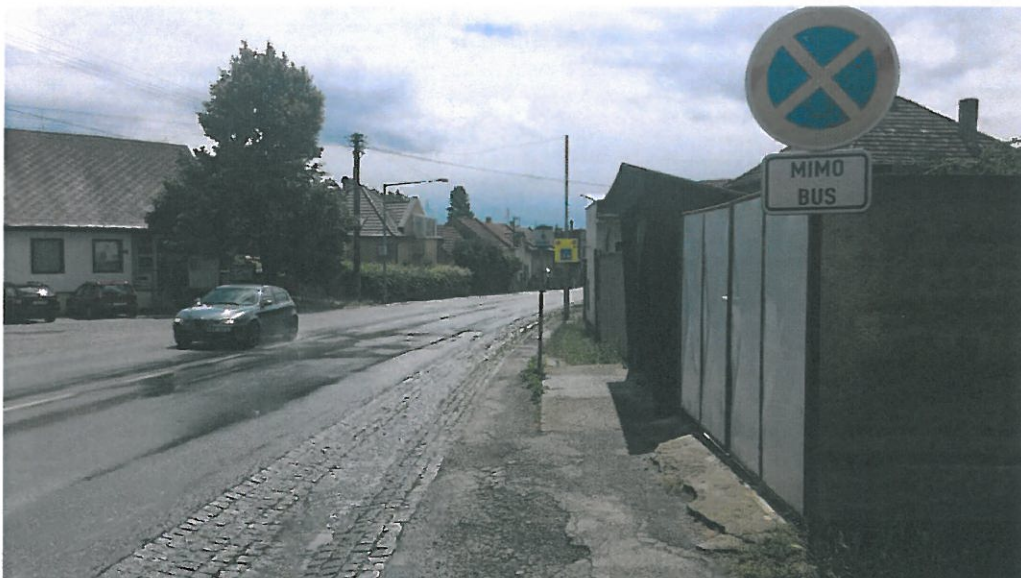
Popis rizika: Chodci se pohybují podél komunikací bez chodníků, což převážně za špatných světelných podmínek a za tmy je značně nebezpečné. V místech, která jsou nazývána chodníky, ale která jsou ve shodné výškové úrovni, mají chodci falešný pocit bezpečí, samozřejmě tyto plochy využívají. V některých místech, kde chybí i tyto rozšířené plochy se chodci musí pohybovat bezprostředně podél komunikace nebo přímo v komunikaci, což je naprosto nebezpečné.
